**Pilothaltestelle Neunbrunnen**

Untersuchung für einen behindertengerechten Buseinstieg  
sowie eine kombinierte Haltekante Bus/Tram

**SCHLUSSBERICHT**

12. November 2013

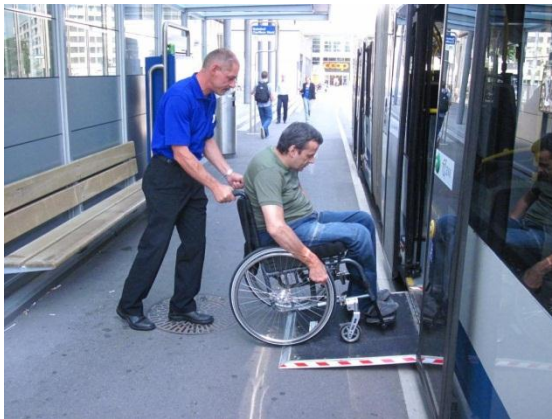
IST-Situation:  
Einstieg mit Hilfeleistung durch das Fahrpersonal

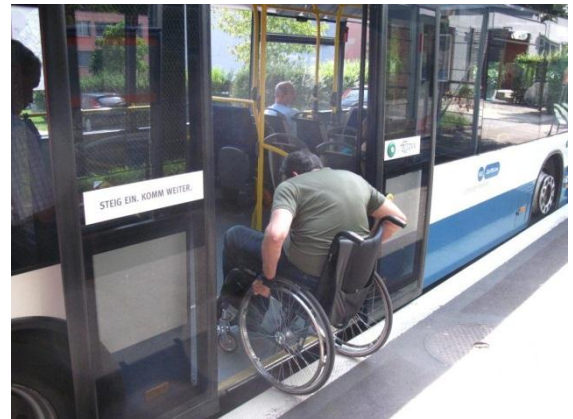
SOLL-Situation:  
Autonomer Buseinstieg für Rollstuhlfahrende

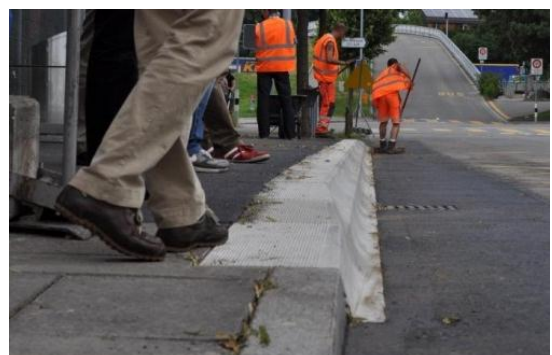
Testhaltestelle 'Neunbrunnen' mit Kasseler-Sonderbord-Plus Stein

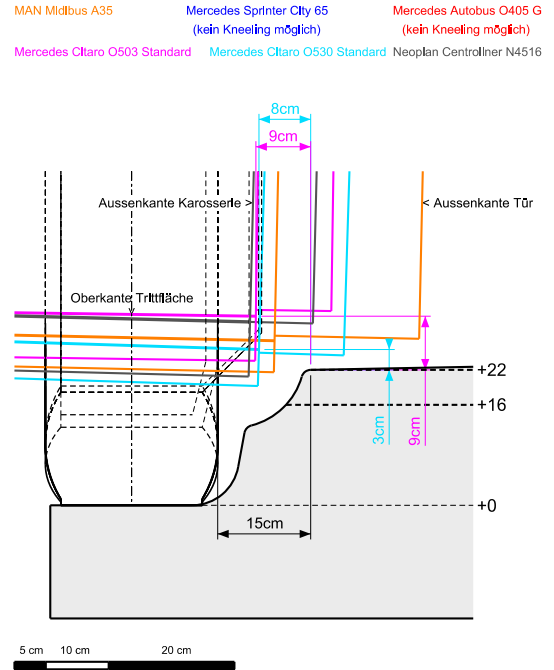
### Massgebende Busposition bei erster Türe der Midi- und Standardbusse bei Kneeling

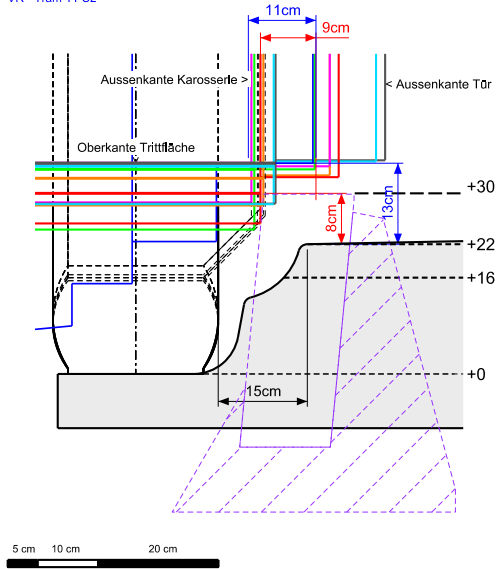
Massgebende Busposition bei erster Türe der Doppel- und Gelenkbusse der VBZ in Normalposition und Lichtraumprofil Tram

Lichtraumprofil Tram C2

Für die Fahrversuche ist die Machbarkeit einer kombinierten Haltekante Bus-Tram zu prüfen. Die obigen Grafiken stammen aus den Untersuchungen zur Testhaltestelle in Steinhausen und haben für die Versuche nur informativen Charakter.

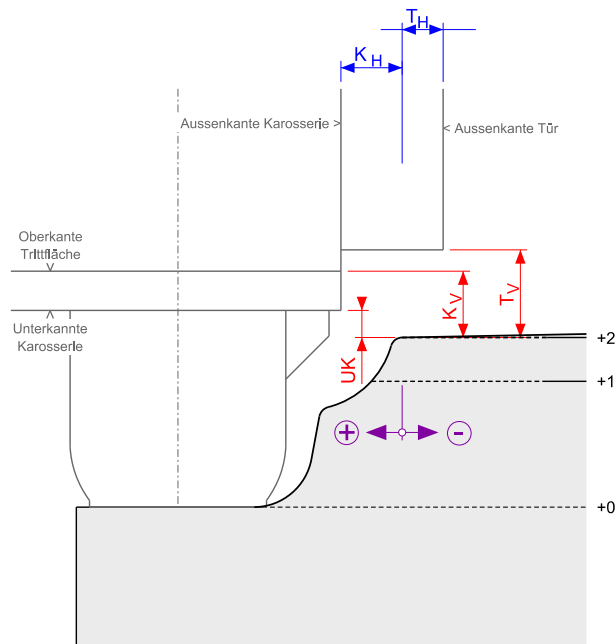
- $K_H$  = Horizontaler Abstand Karosserie zu Haltekante
- $T_H$  = Horizontaler Abstand Türaussenkante zu Haltekante
- $K_V$  = Vertikaler Abstand Buseinstieg zu Haltekante
- $T_V$  = vertikaler Abstand Türunterkante zu Haltekante
- $UK$  = vertikaler Abstand Karosserieunterkante zu Haltekante

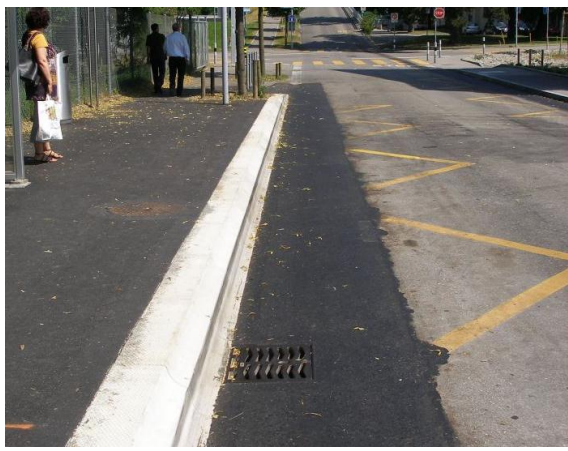
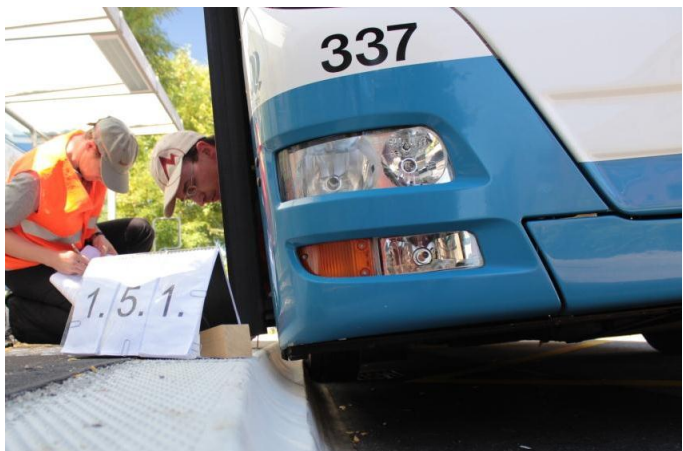
Für die Fahrbahnhaltestelle wurde eine gerade An- und Wegfahrt untersucht. Die Testhaltestelle wurde seit der Betriebsfreigabe bereits als Fahrbahnhaltestelle für die Bustypen Neoplan GB und MAN MiB im täglichen Einsatz genutzt. Für die Versuchsreihe 'Fahrbahnhaltestelle' (Messreihen 01.xx.yy) wurde die Haltestelle erstmalig durch die Bustypen Neoplan SB und Mercedes Citaro angefahren.

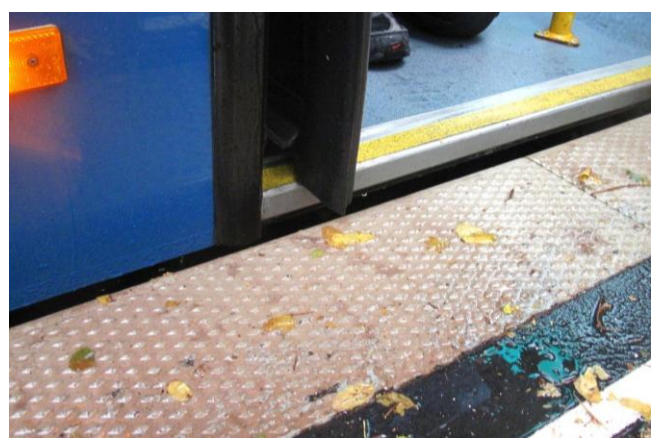
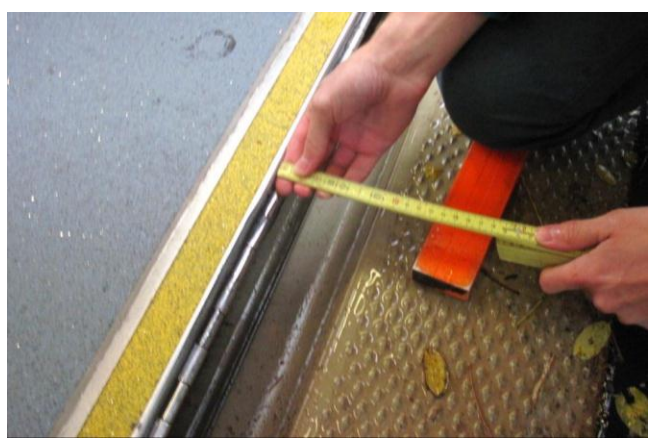
Abb. 1: Versuch: 01.03.01 (Abtastfahrt, 1. Türe)

Abb. 2: Versuch: 01.03.01 (Abtastfahrt, 2. Türe)

Die geforderten Spaltmasse von 5cm vertikal und 5cm horizontal konnten bei der Versuchsreihe 'Fahrbahnhaltestelle' auch bei den Langsamfahrten nicht erreicht werden. Die minimalen Messwerte waren 5cm vertikal und 9cm horizontal. Bei den Betriebsfahrten betragen die minimalen Messwerte 5-7cm in vertikaler, und 11-14cm in horizontaler Richtung. Die besten Resultate wurden dabei beim Midibus vom Typ MAN erzielt.

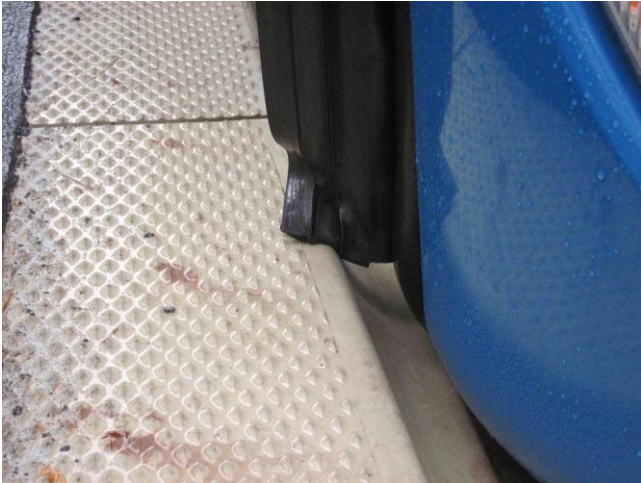
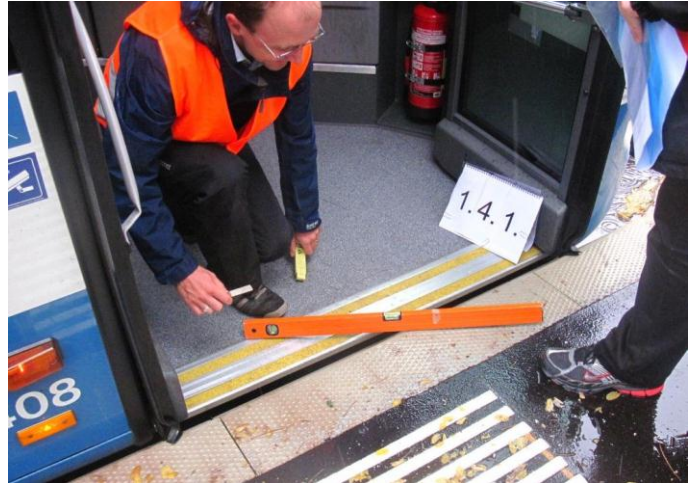
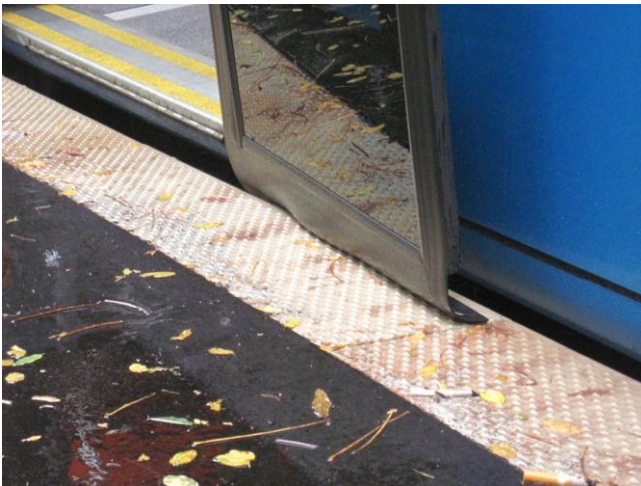
**Abb. 3:** Versuch: 01.04.01 (Abtastfahrt)

**Abb. 4:** Versuch 01.04.01 (Abtastfahrt)

**Abb. 5:** Versuch: 01.04.01 (Abtastfahrt)

**Abb. 6:** Versuch 01.04.01 (Abtastfahrt)

Aufgrund dieses starken Kneelings touchierten die Türen bei der Versuchsfahrt 01.04.01 den Kasseler-Sonderbord-Plus Stein.

Wie bereits bei den Busaufnahmen (siehe Kap 4.2.2) festgestellt werden konnte, weisen einzelne Gelenkbusse ein sehr tiefes Kneeling auf. Bei dem in den Fahrversuchen eingesetzten Gelenkbus vom Typ Mercedes Citaro reichte dieses Kneeling bei der 1. Türe auf eine Höhe von ca. 19cm ab Boden.

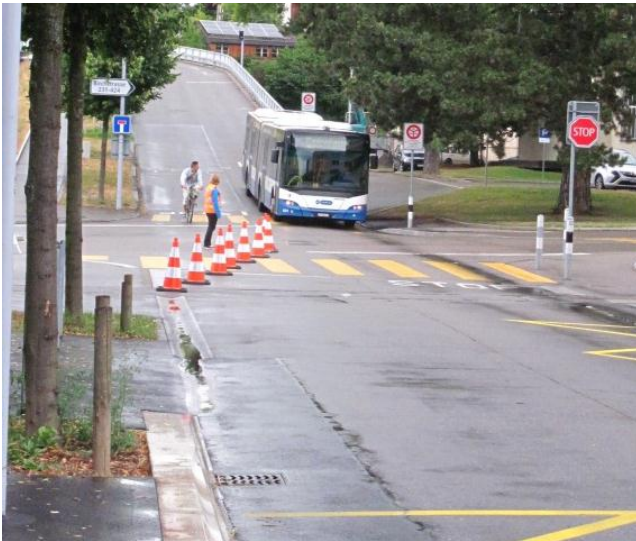
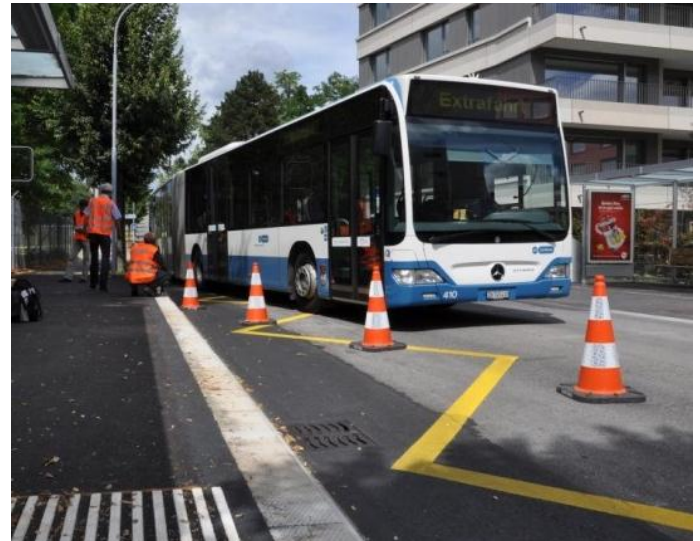
Für die Busbucht wurde eine Geometrie nach der VSS Norm mittels Signalkonen nachgebildet. Da die Ein-/ und Ausfahrt in eine Busbucht mit erheblich grösseren Lenkwinkel als bei einer Fahrbahnhaltestelle erfolgt, kann ein Überwischen der Busfront im Einfahrtsbereich nicht ausgeschlossen werden. Der Haltepunkt an der Testhaltestelle wurde deshalb soweit zurückversetzt, dass sich lediglich die vordersten 6.5m des Busses im Bereich der erhöhten Bushaltekante von 22cm befinden. Dadurch kommt die 2. Türe noch knapp in den Bereich des 22cm hohen Kasseler-Sonderbords-Plus zu liegen.

Versuchsreihe 02.01.01 bis 02.05.06

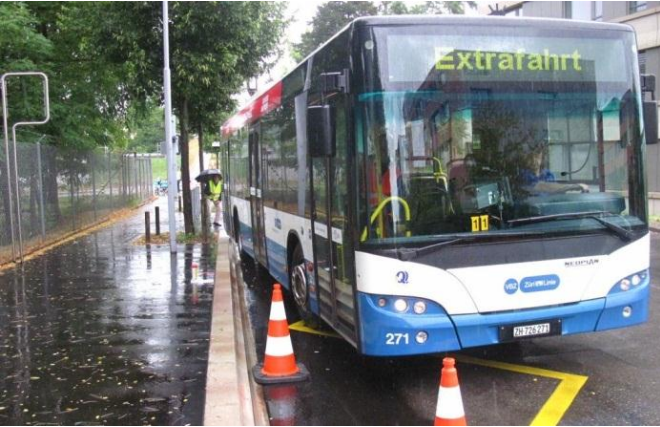
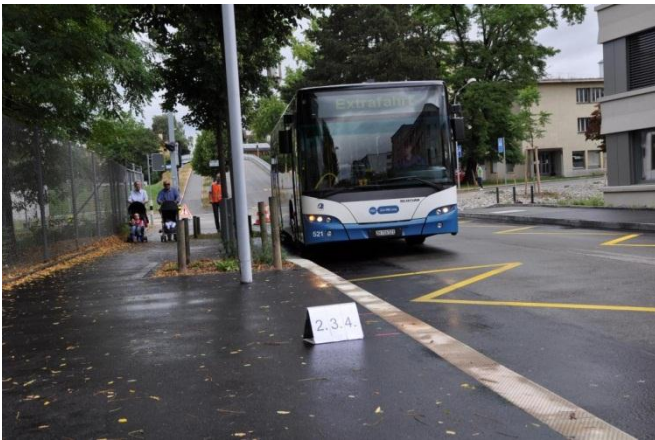
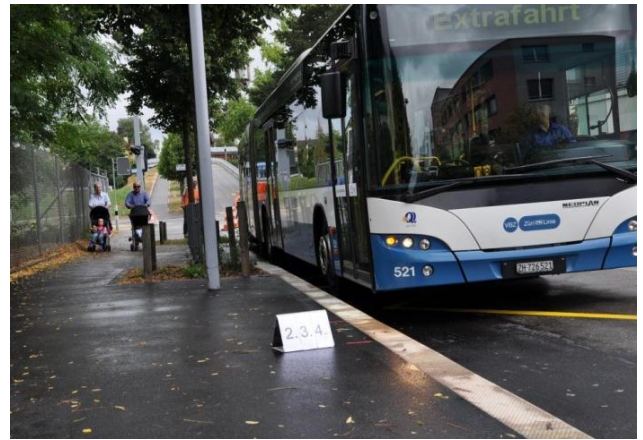
**Abb. 7:** Versuch: 02.01.01 (Abtastfahrt)

**Abb. 9:** Versuch: 02.03.04 (Betriebsfahrt)

**Abb. 10:** Versuch 02.03.04 (Betriebsfahrt)

Bei den Betriebsfahrten wurden gegenüber der Versuchsreihe 'Fahrbahnhaltestelle' erheblich grössere Spaltabstände, insbesondere im Bereich der 2. Türe festgestellt.

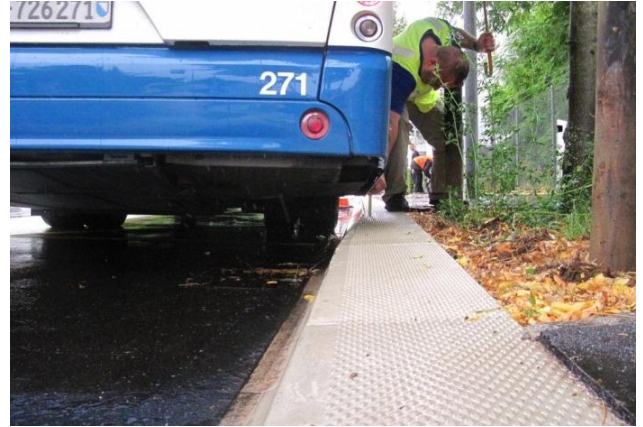
**Abb. 8:** Versuch 02.01.02 (Langsamfahrt)

Die Versuche haben gezeigt, dass es wichtig ist, dass der Bus im Einfahrtsbereich Überwischen kann und dass somit eine durchgehend hohe Haltekante bei einer Busbucht nicht machbar ist. Bei der Ausfahrt aus der Busbucht konnte die Gefahr des Überwischens nur bei den Standardbussen festgestellt werden. Allerdings betrug der gemessene vertikale Abstand rund 9cm und kann deshalb als unproblematisch angesehen werden (siehe Abb. 8).

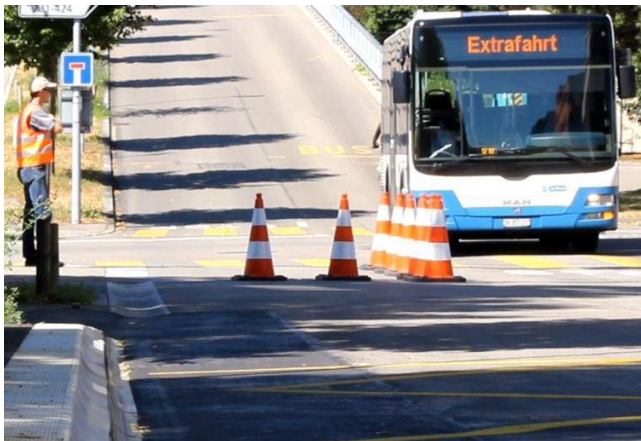
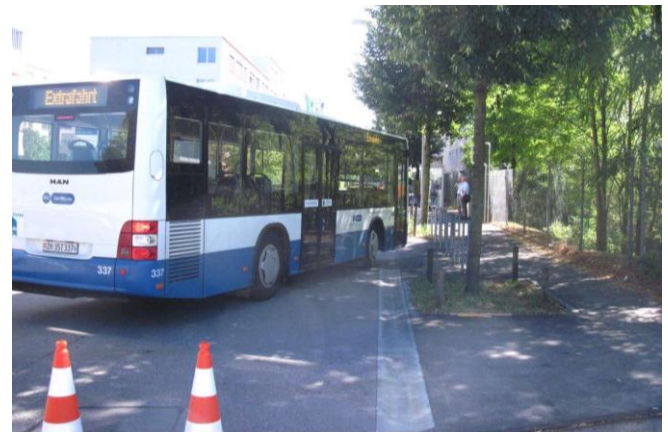
Für die Hindernisanfahrt wurde bei den Versuchsreihe 03.03.yy das Hindernis im Abstand von 25m zum Beginn der Haltestelle angeordnet. Dabei hat sich gezeigt, dass die Haltestelle nur mit einem sehr starken

Überwischen im Einfahrtsbereich (20m vor dem Haltestellenende) mit einer Tiefe von ca. 80cm angefahren werden kann. Eine durchgehend hohe Haltekante an einem Bushof mit mehreren, hintereinander stehenden Bussen kann so nicht realisiert werden.

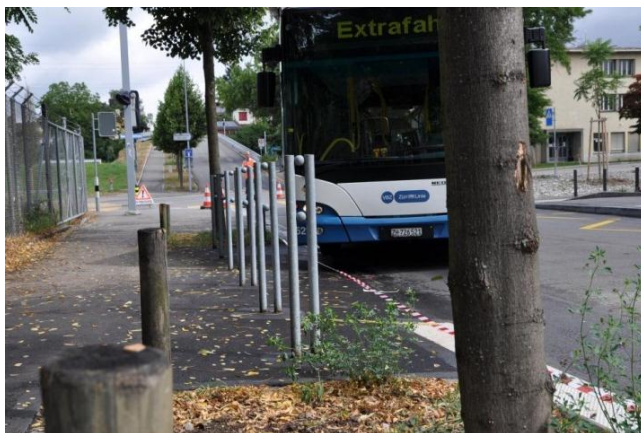
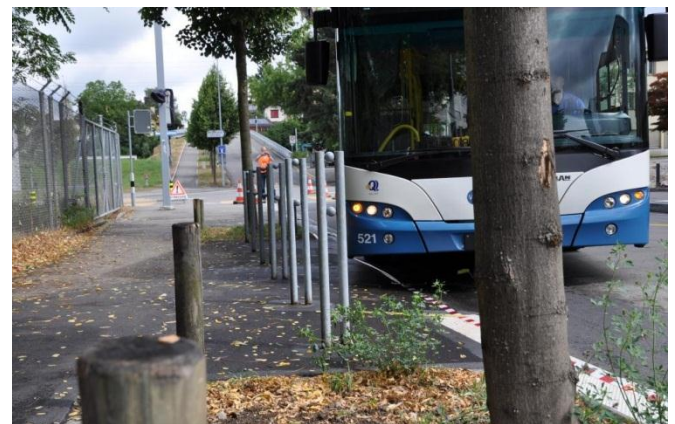
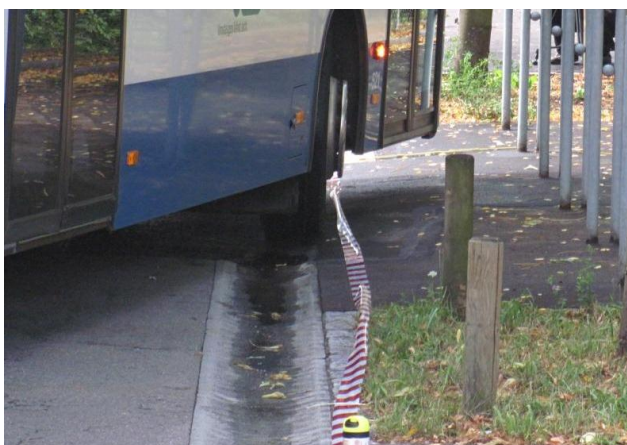
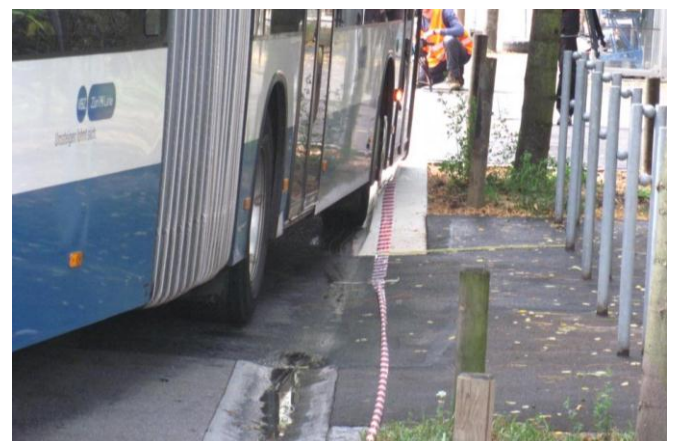
**Abb. 11:** Versuch: 03.03.02 (Langsamfahrt)

**Abb. 12:** Versuch 03.03.02 (Langsamfahrt)

**Abb. 13:** Versuch: 03.03.02 (Langsamfahrt)

**Abb. 14:** Versuch 03.03.02 (Langsamfahrt)

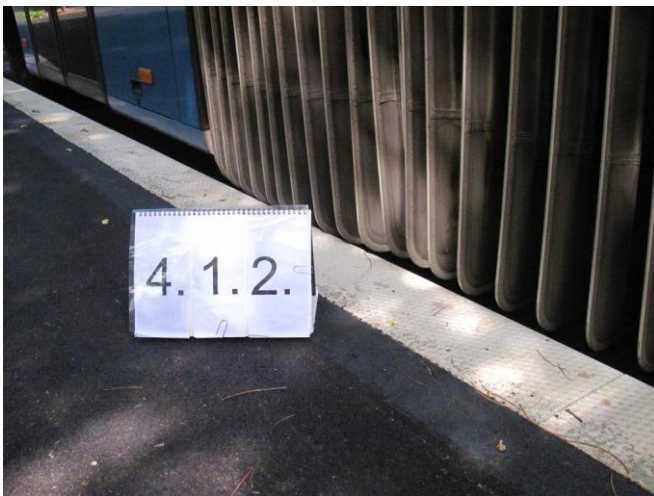
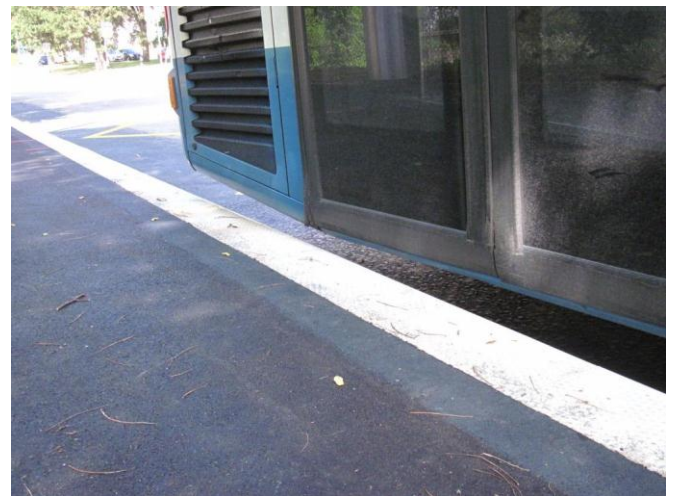
Für den Versuch Nr. 04.01.02 wurde das Hindernis nur in einem seitlichen Abstand von 1.5m anstelle von 3.0m zur Haltekante angeordnet. Der Längsabstand zwischen Bus und Hindernis wurde bei 5.0m belassen. Dieser Versuch konnte zwar durchgeführt werden, jedoch schleifte der Gelenkbalg bei dieser Anordnung zeitweise am Kasseler-Sonderbor-Plus Stein.

Die Versuche haben gezeigt, dass bei Gelenkbussen im Abstand von rund 10m zur Fahrzeugfront kein Hindernis vorhanden sein darf, da ansonsten Beschädigungen am Gelenkbalg bei der Wegfahrt nicht ausgeschlossen werden können.

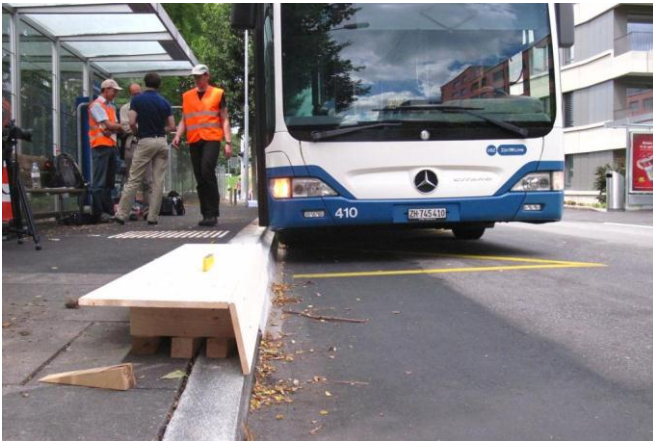
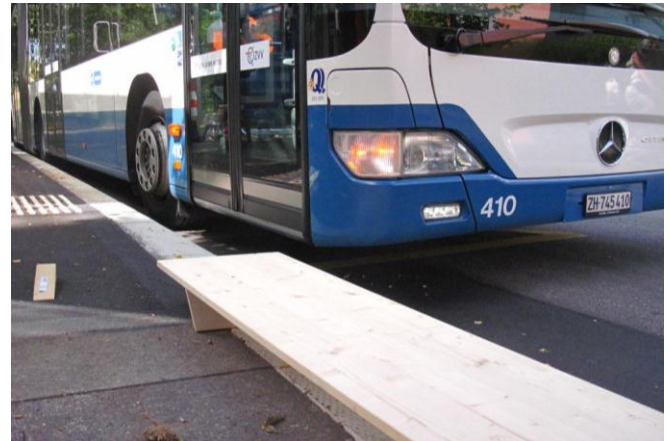
Für die Versuchsreihe der kombinierten Tram-/ und Bushaltekante wurde durch eine Holzkonstruktion in einem Längsabstand von 1.35m zum Haltepunkt des Busses eine 30cm Haltekante für das Tram simuliert.

Die simulierte Tramhaltekante wurde dabei in der direkten Verlängerung der Bushaltekante angeordnet. Der seitliche Versatz zwischen Tram- und Bushaltekante hat somit 0cm betragen.

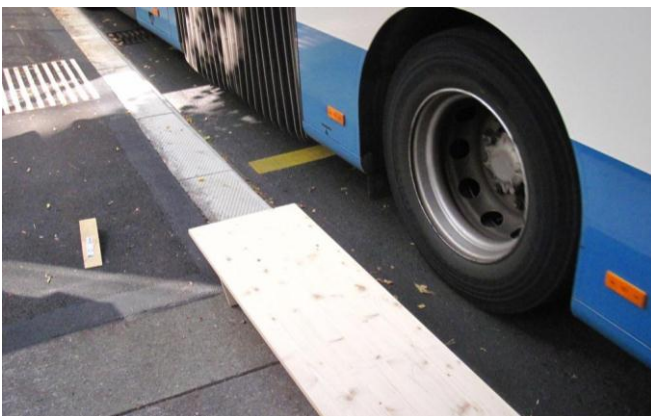
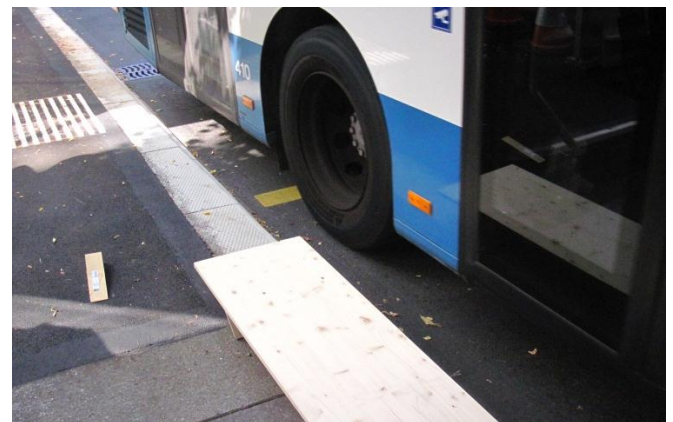
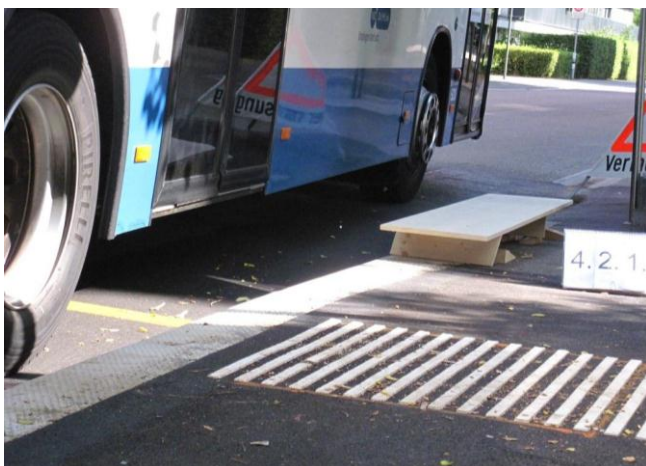
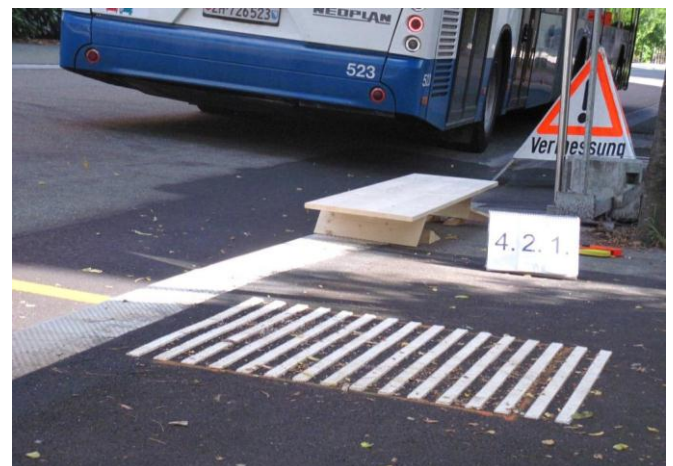
**Abb. 15:** Versuch: 04.01.03 (Abtastfahrt)

**Abb. 16:** Versuch 04.01.03 (Abtastfahrt)

**Abb. 17:** Versuch: 04.02.01 (Abtastfahrt)

**Abb. 18:** Versuch 04.02.01 (Abtastfahrt)

Die Versuche haben gezeigt, dass die Wegfahrt problemlos befahrbar ist. Wäre jedoch ein seitlicher Versatz bei der Tramhaltekante von 10cm in Richtung Strasse angeordnet worden, so müsste der Abstand zwischen Haltepunkt und dem Beginn der Tramhaltekante vergrössert werden.

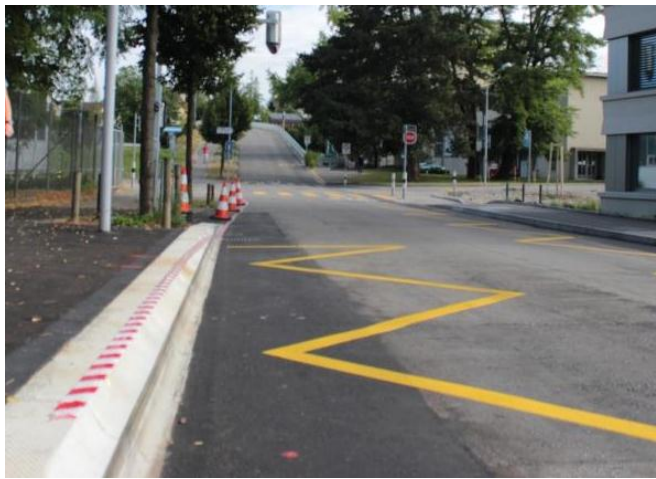
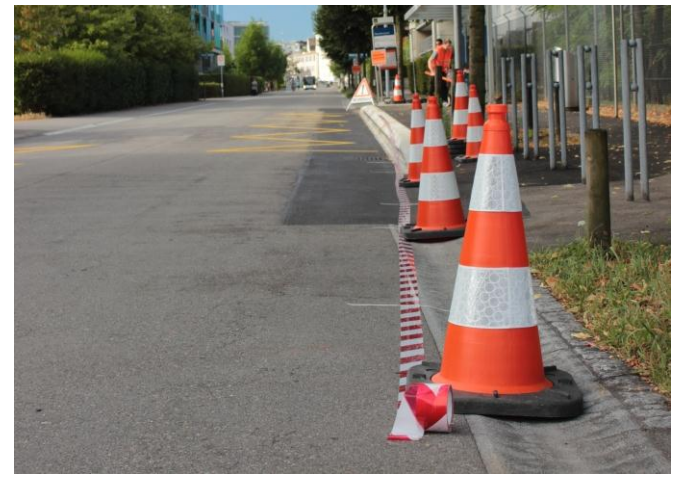
Für die Simulation einer Kurvenhaltestelle wurde ein Radius von  $R=500m$  mittels Markierungsband und Signalkonen abgesteckt. Die Befahrung erfolgte im Schritttempo und mit Hilfe einer Handeinweisung, damit das Überwischen im Frontbereich des Busses verhindert werden konnte. Die Schwierigkeit bei der Kurvenhaltestelle ist unter anderem in der Fahrzeuggeometrie zu finden. Aufgrund des vorderen Karosserieüberhangs (BFu) und des erforderlichen Lenkwinkels ( $\alpha$ ) ergibt sich ein seitlicher Versatz von Karosseriefront zur Haltekante (Su). Dieser Versatz kann einzig im Bereich der oberen Ausrundung des Kasser-Sonderbord-Plus Steines realisiert werden. Dies bedeutet, dass das Fahrzeug bei einer kurvenförmigen Anfahrt mit geringsten Lenkwinkelschlägen unweigerlich die Haltekante überwischen würde. Es muss deshalb davon ausgegangen werden, dass eine Kurvenhaltestelle mit einer 22cm hohen Haltekante erst ab einem Grenzradius  $R_{Grenz} > 1500m$  machbar ist.

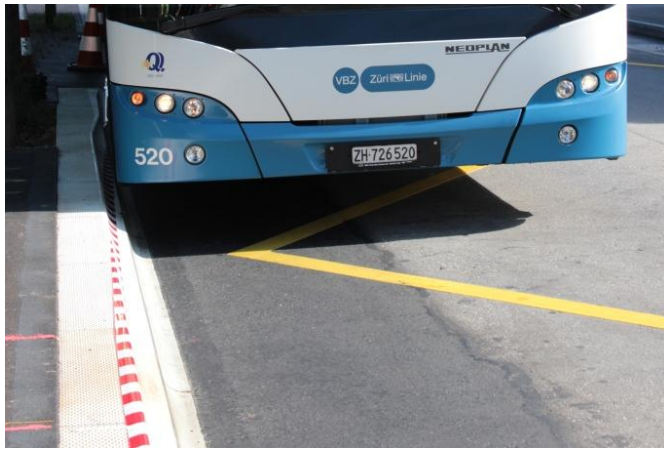
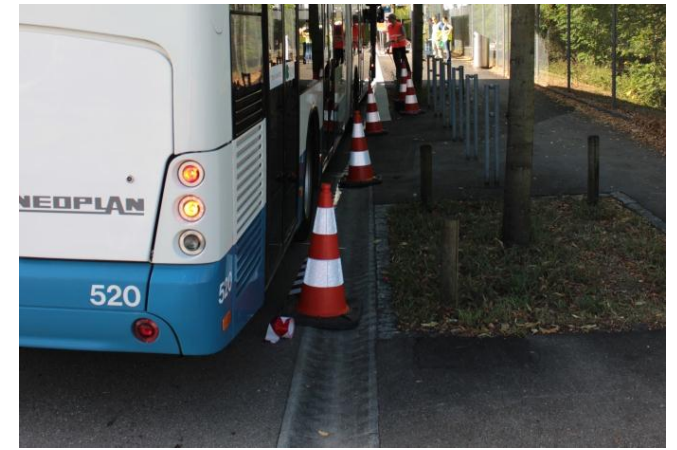
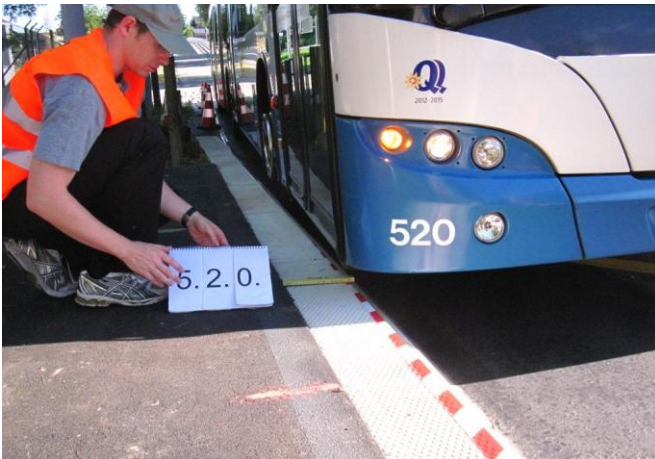
**Abb. 19:** Versuch: 05.02.00 (Abtastfahrt)

**Abb. 20:** Versuch 05.02.00 (Abtastfahrt)

**Abb. 21:** Versuch: 05.02.00 (Abtastfahrt)

**Abb. 22:** Versuch 05.02.00 (Abtastfahrt)

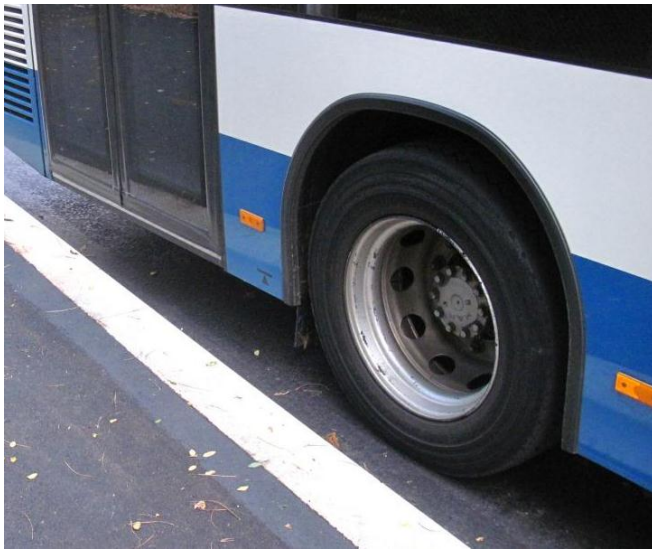
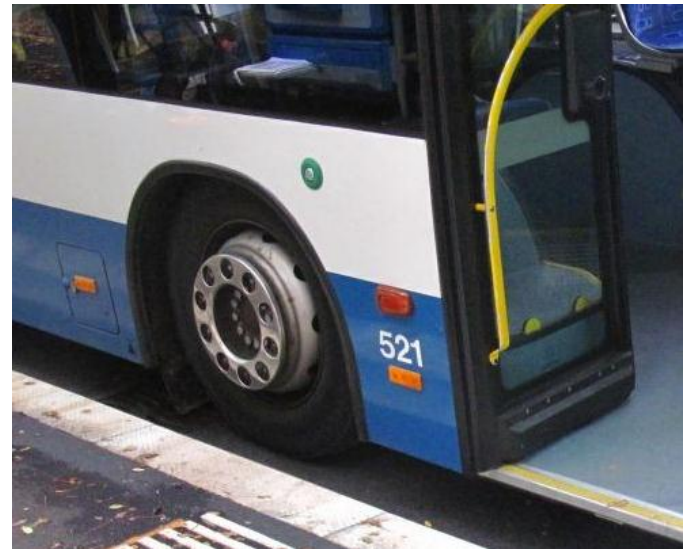
**Abb. 23:** Doppel-Bereifung Hinterachse (Grundriss)

**Abb. 24:** Einfach-Bereifung Vorderachse (Grundriss)

**Abb. 25:** Doppel-Bereifung Hinterachse (Ansicht)

**Abb. 26:** Einfach-Bereifung Vorderachse (Ansicht)

Die Vorderachse (Lenkachse) weist eine Einfach-Bereifung auf. Bei den Standardbussen weist die Hinterachse (Antriebsachse) eine Doppel-Bereifung auf. Bei den Gelenkbussen weisen die Mittel- und die Hinterachse eine Doppelbereifung auf. Aufgrund der nach aussen gerichteten Radfelge weisen die Räder an der Vorderachse einen grösseren, seitlichen Karosserieüberhang als die Räder der Hinterachsen auf. Wenn ein Bus mit den Vorder- und den Hinterräder vollkommen bündig an eine Haltekante anfährt, so befindet sich die Karosserie deswegen in einer schiefwinkligen und nicht parallelen Position zur Haltekante.

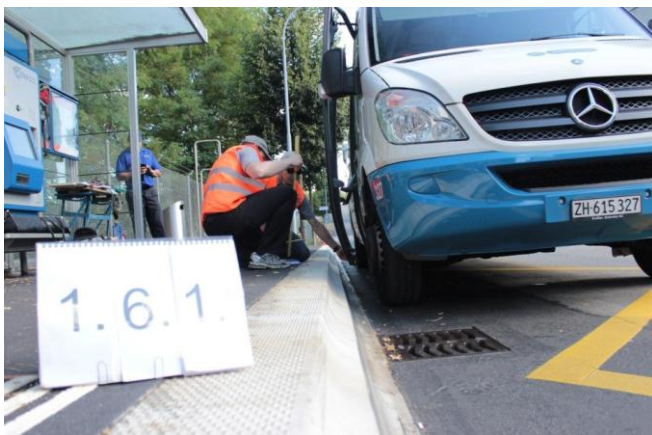
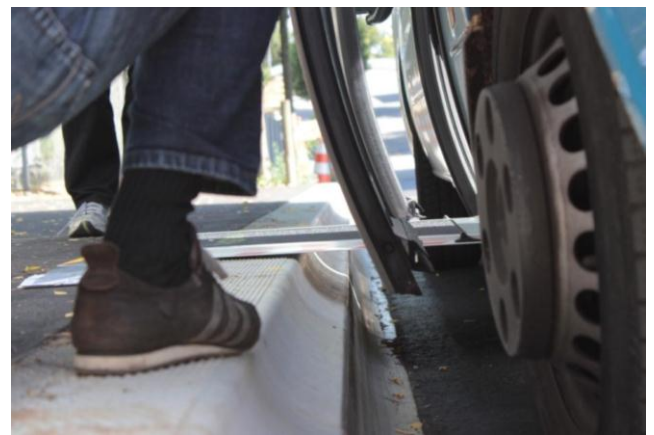
**Abb. 27:** Versuch: 01.06.01

**Abb. 28:** Versuch 01.06.01

Der Konflikt zwischen Türe und Haltekante dürfte auch bei anderen Bustypen, welche über Aussenschwängertüren (zB. Überlandbusse) verfügen, problematisch sein (Haltestelle mit Überlandbussen: Wiedikon und Bederstrasse).
