Verifizierung der fahrzeugtechnischen Betrachtungen in den Funktionalen 'Anforderungsprofilen für einen behindertengerechten Busverkehr'

Bundesamt für Verkehr BAV
Herr Hanspeter Oprecht
Sektion Schienennetz
Mobilitätsfragen
3003 Bern

Soltermann Engineering Consulting SEC
Roland Soltermann
2533 Evilard

Evilard, März 2006

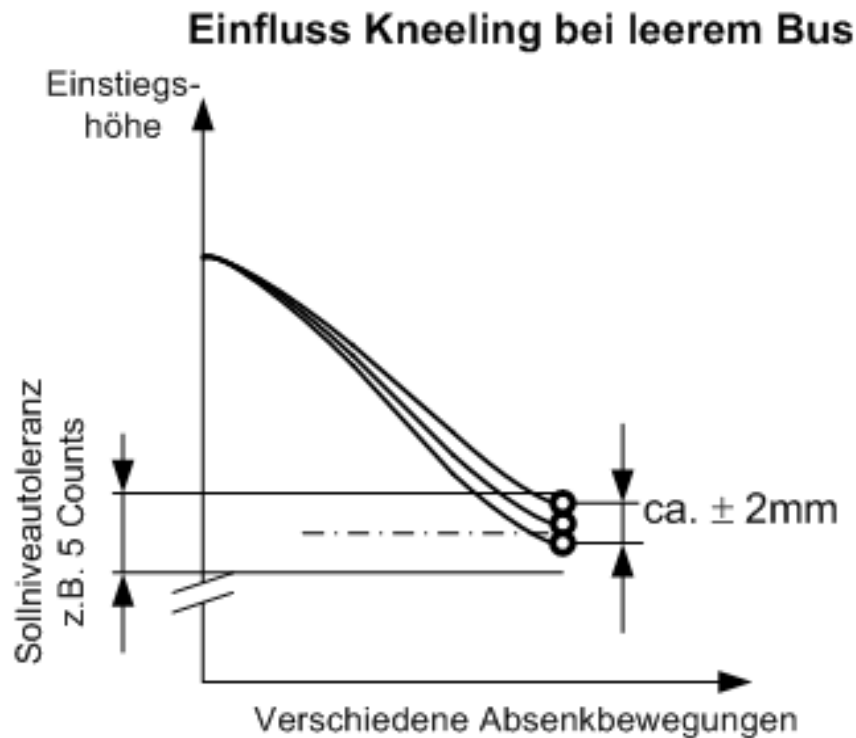
Die Variation zwischen den Einstiegshöhen nach Absenkbewegung durch die Kneeling-Funktion ist kleiner, nämlich nur ca. $\Delta 4\text{mm}$. Das Absenkmass des Kneelings variiert ebenfalls um ca. 4mm .

Abbildung 3: Einfluss Kneeling mit leerem Bus bei Absenkbewegungen

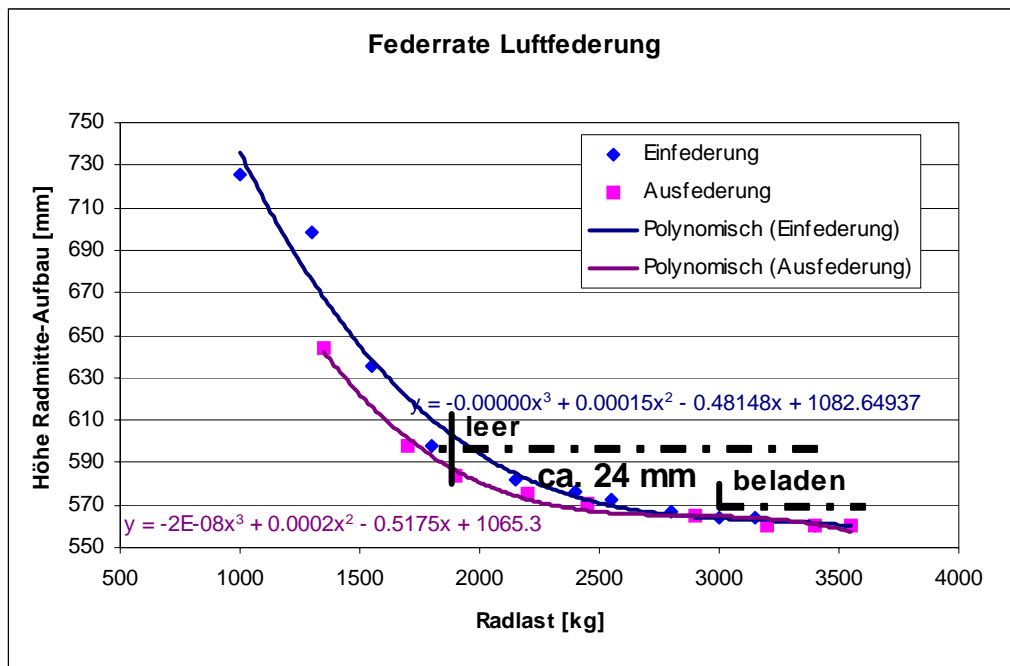
Sofern keine Regelung erfolgt, dürfte zwischen leerem und voll beladenem Bus die Einfederung maximal ca. 24mm betragen (vgl. „Aufbausenkung durch Beladung“ im *Kapitel 10* „Einflüsse der Betriebsbedingungen der Busse“ *im Bericht des vorangehenden Projektes*):

Abbildung 7: Federrate Luftfederung

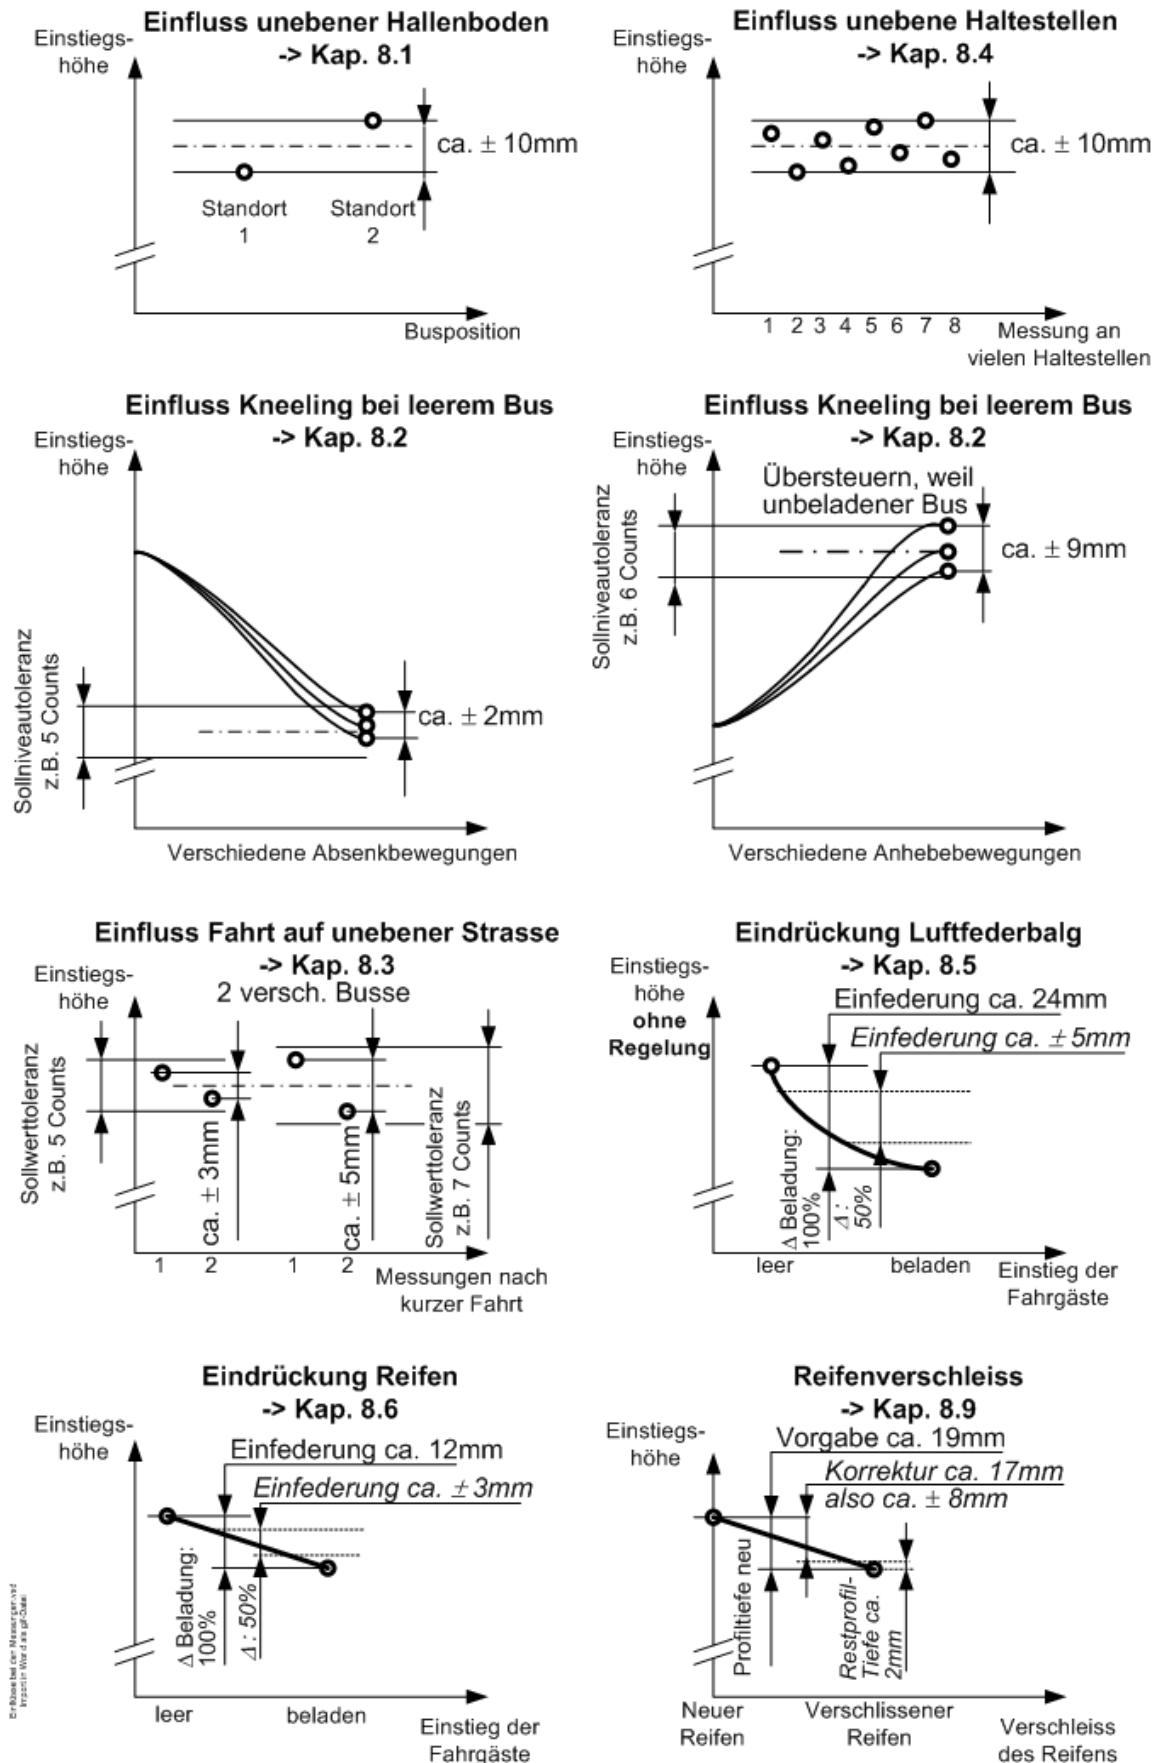
Abbildung 12: Zusammenfassung der Einflüsse bei den Messungen

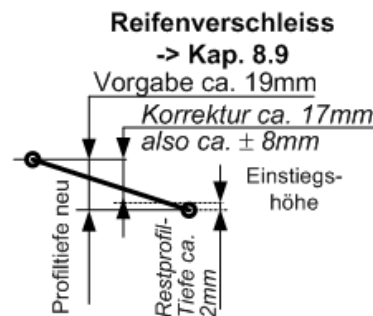
Der Reifenverschleiss hat einen grossen Einfluss auf die Einstiegshöhe

Abbildung 13: Kommentare zu den Einflüssen auf die Einstiegshöhe

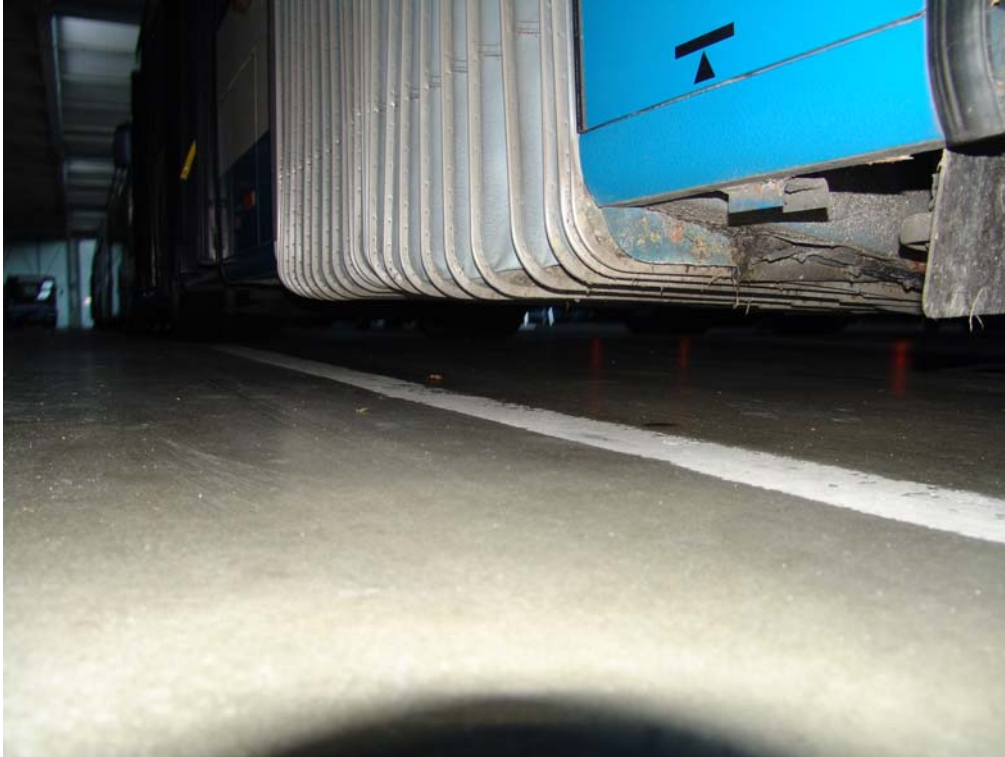
Depot Mercedes-Benz Citaro O 530 G Luzern 25.11.05, Bus-Nr. 128:

Die bereits im 1. Projekt erwähnten Beispiele eines weit nach unten reichenden Balg beim Mercedes-Benz Citaro O 530 G und der hochgezogene Balg beim Van Hool AG 300 können hier näher illustriert werden (Details vgl. Beilage 16):

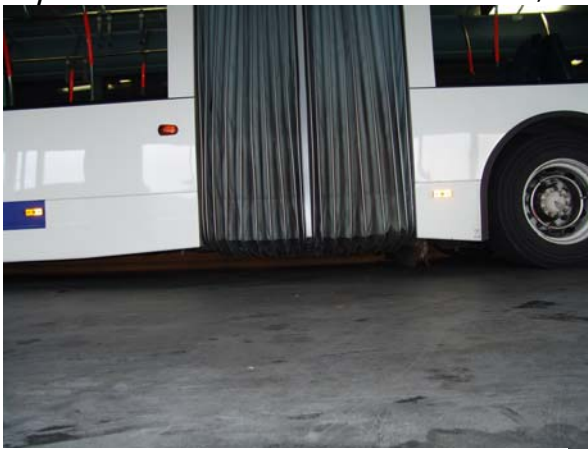
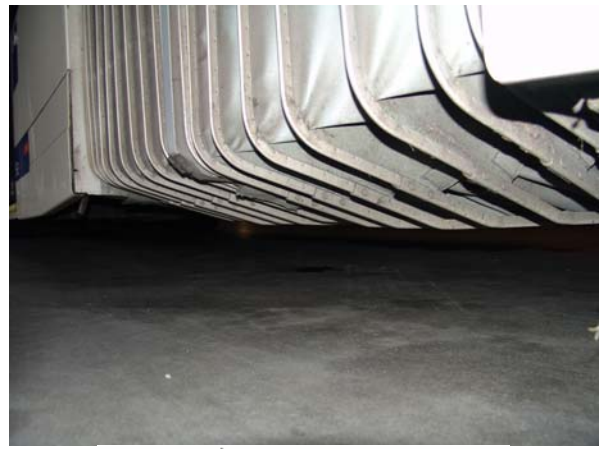
Depot Van Hool AG 300 Lausanne 15.11.05, Bus-Nr. 563:

(Obige Massskizzen sind in der **Beilage 16** vergrössert wiedergegeben.)

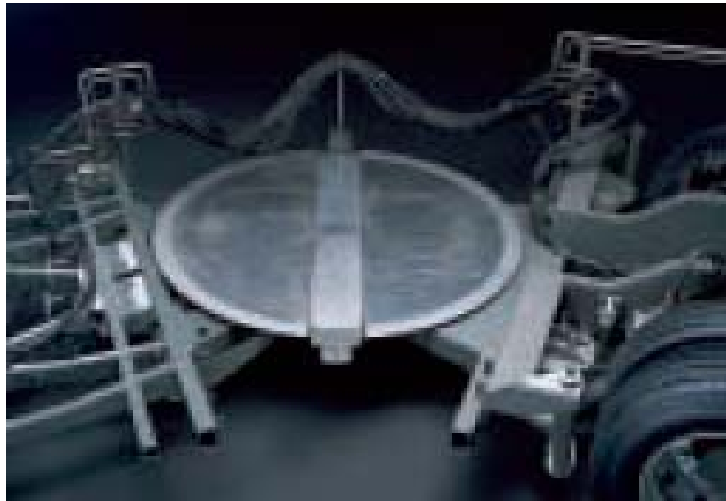
Beispielfoto aus einem Prospekt

Aus dem Ersatzteilkatalog des Volvo 7000 wird ersichtlich, dass über der Anhängerkupplung eine drehbare Platte aufgelegt ist mit einem starren Rahmen für die Fixierung des Abdeckbalges. Sofern der Gelenkbus eine Kurve fährt, zieht sich dieser günstigerweise nach innen zurück.

Allerdings scheint die Stauchung des Balges im kurveninneren Bereich auf der äusseren Seite den Balg nach aussen zu drücken:

Abbildung 18: Abdeckbalg beim Gelenkbus

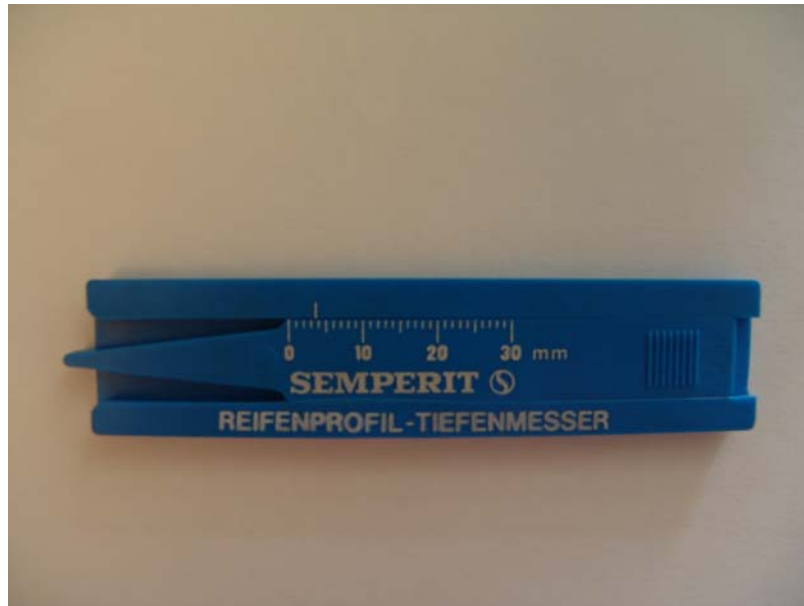
Abbildung 16: Schieblehre für Profiltiefe und Verschleissring-Breite

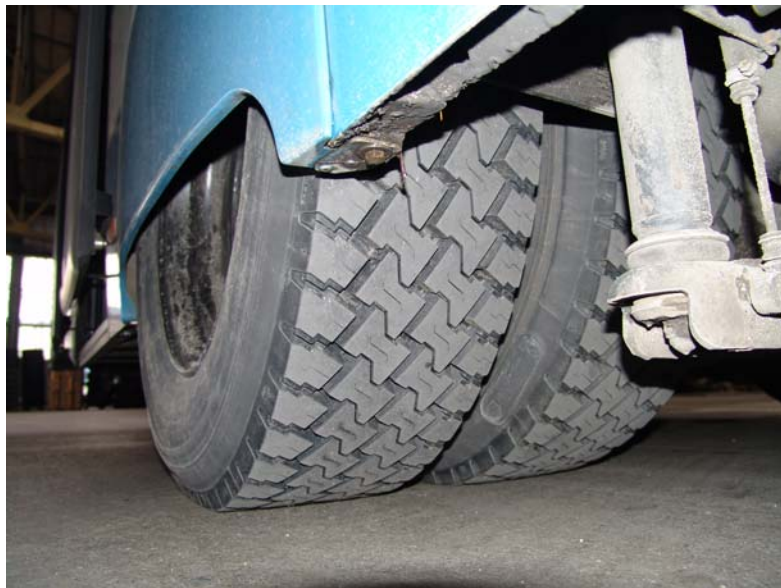
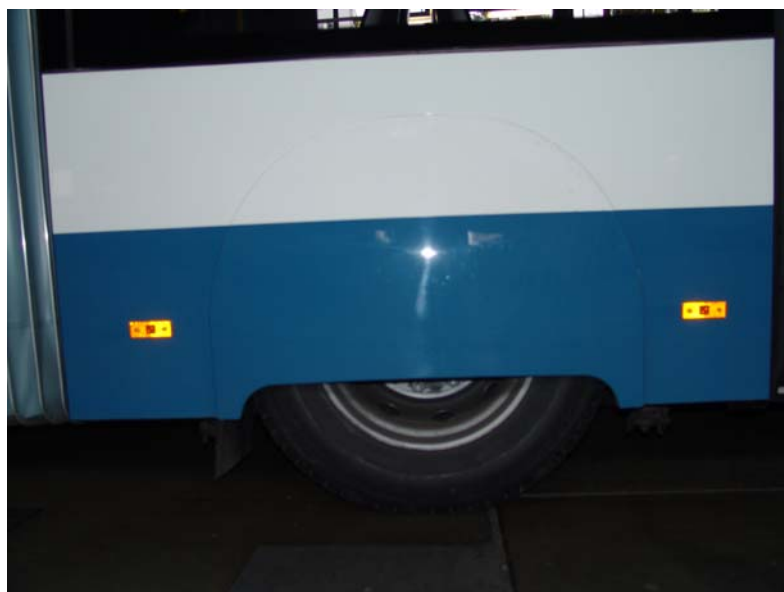
Die Busbreite beim Neoplan N 4522 wurde neben der Radabdeckung gemessen.

ca. 40mm vorstehend
gegenüber Karrosserie

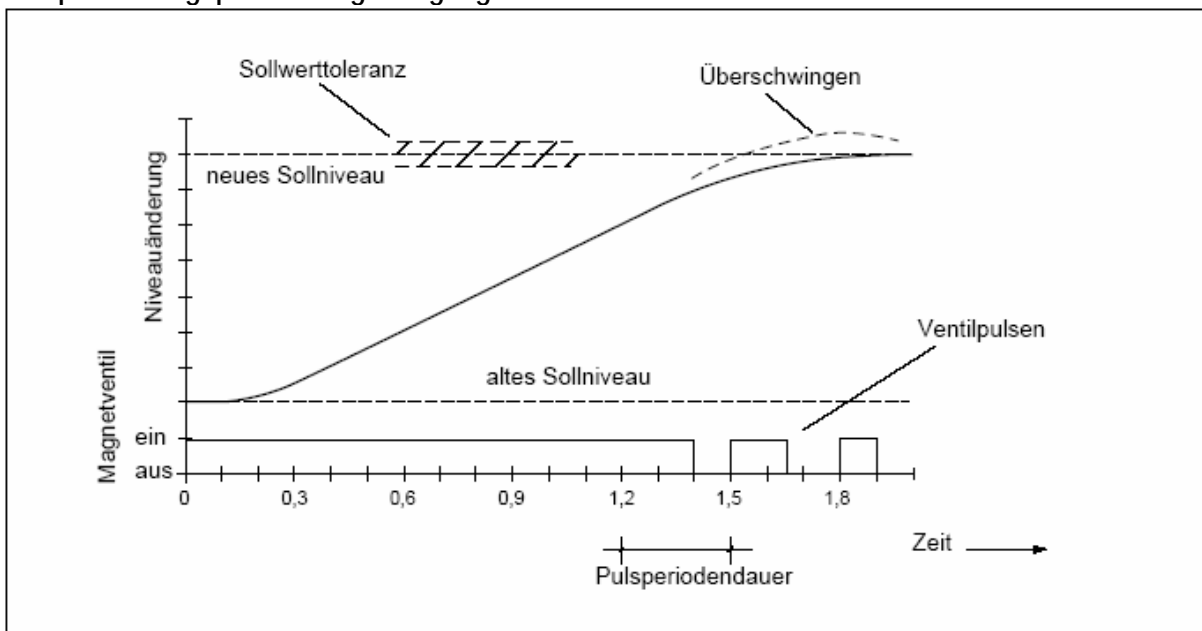
Beispiel eines gepulsten Regelvorgangs

Wie stark die beiden Anteile in der Berechnung wirksam werden, wird durch parametrierbare Faktoren bestimmt:

$$\text{Pulslänge} = \text{Hubweg} * \text{Proportionalbeiwert} - \text{Hubgeschwindigkeit} * \text{Differentialbeiwert}$$

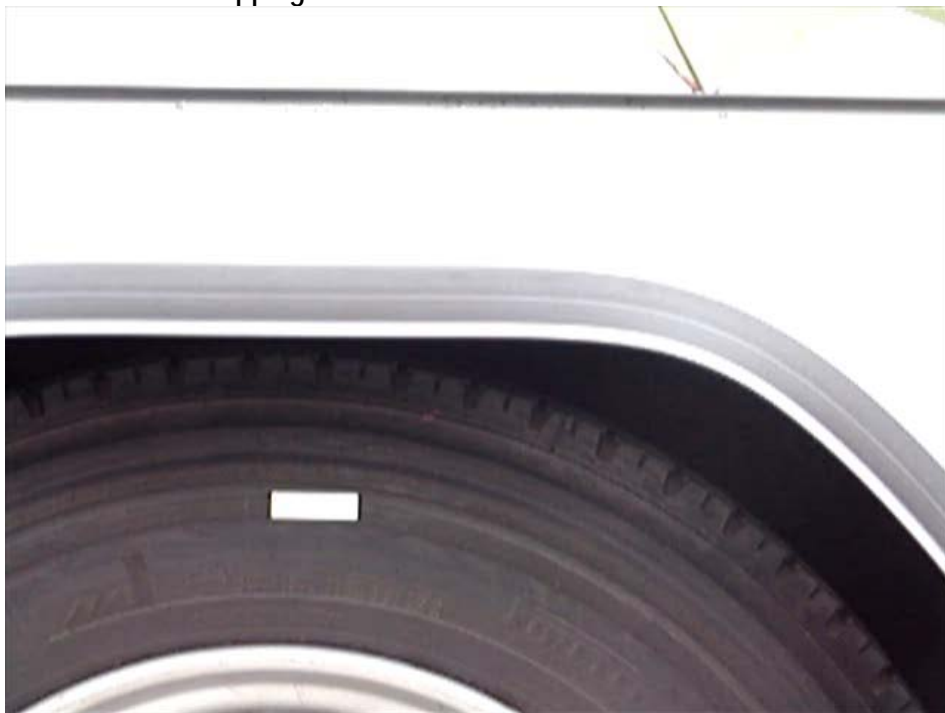
Foto 25m Hess-Doppelgelenkbus: unbeladen

Masstab: 43.33mm in Zeichnung = 140mm am Bus, also 1 : 3.231
 Absenkung Karosserie 2. Achse (inkl. Reifeneindrückung) = 12.91mm in Zeichnung = 41.7mm am Bus
 Reifeneindrückung 2. Achse = 3.12mm in Zeichnung = 10.1mm am Bus
Absenkung der Karosserie 2. Achse abzgl. Reifeneindrückung: 41.7 – 10.1 = 31.6mm

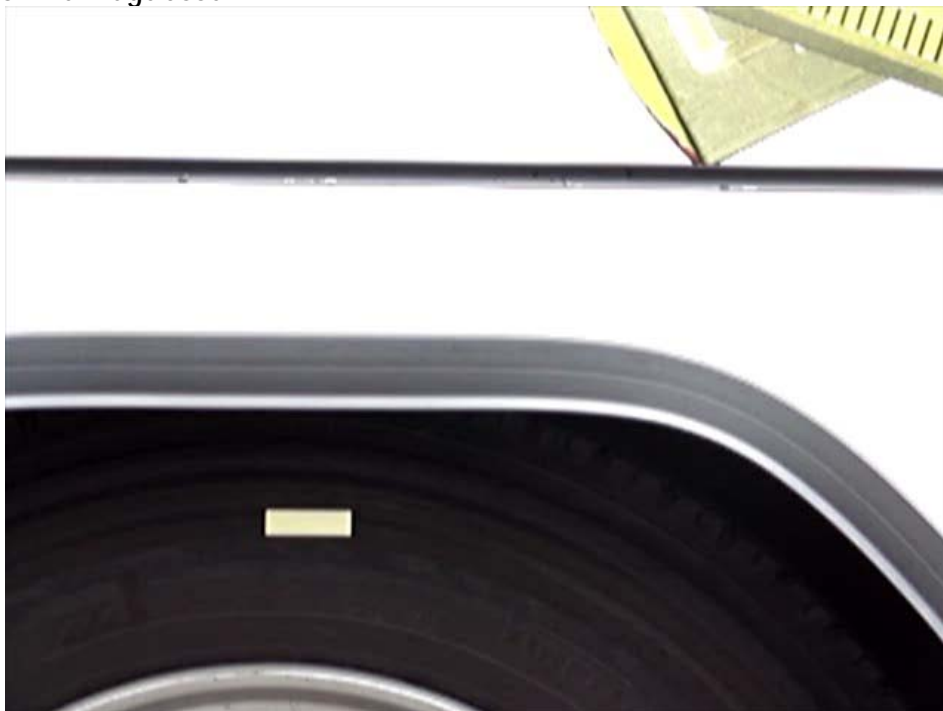
Foto 25m Hess-Doppelgelenkbus: beladen mit ca. 40% mehr Personen als offiziell zugelassen

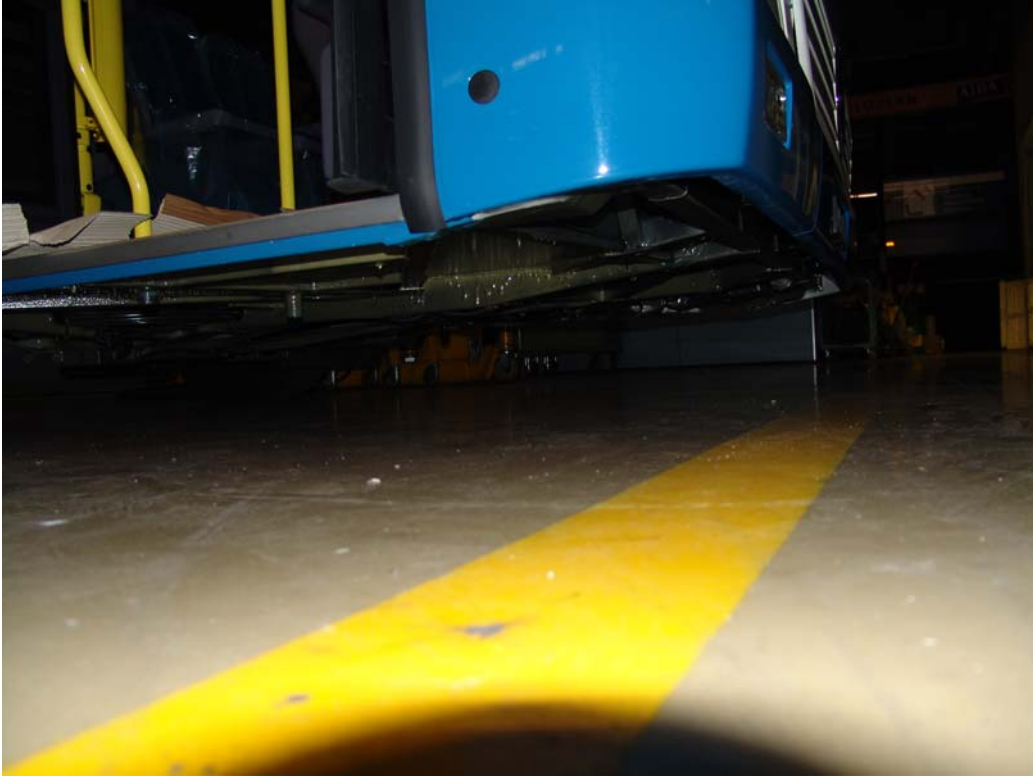
Depot Mercedes-Benz Citaro O 530 Luzern 25.11.05, NEUER BUS noch ohne Nr.):

Ohne Verschleisschutz unter Vorderkante:

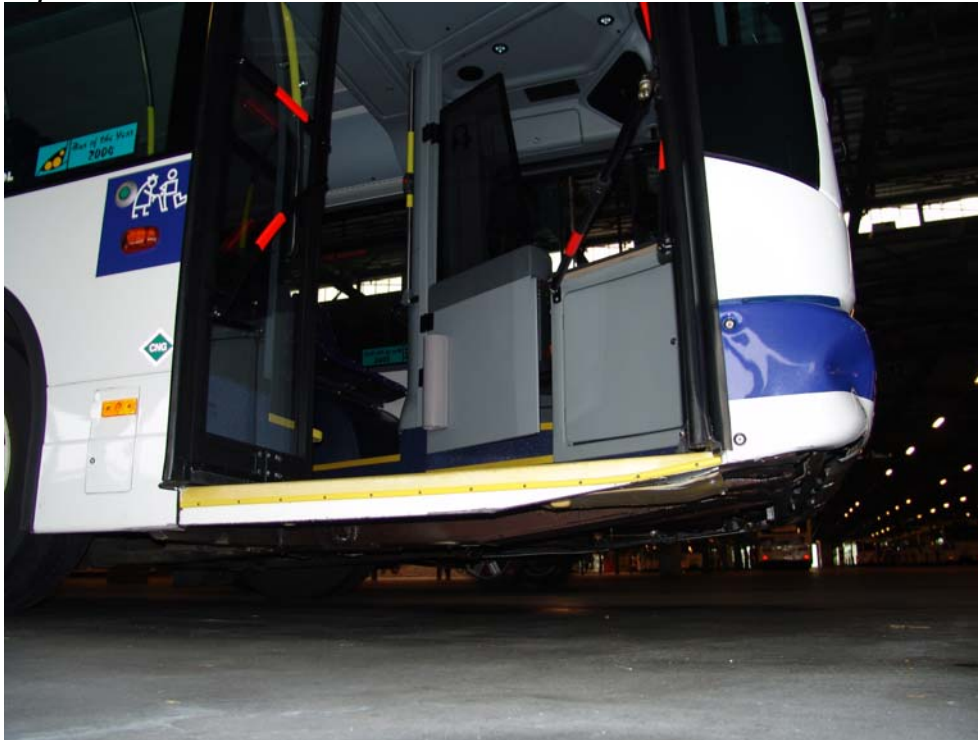
Depot Van Hool A 330 CNG Lausanne 15.11.05, Bus-Nr. 444:

Auch der 12m Van Hool A 330 und der 18m Van Hool A 300 besitzen keinen speziellen Verschleisschutz. (Bei diesen Bussen ist jedoch unter der Vordertüre ein Abdeckblech angebracht.)

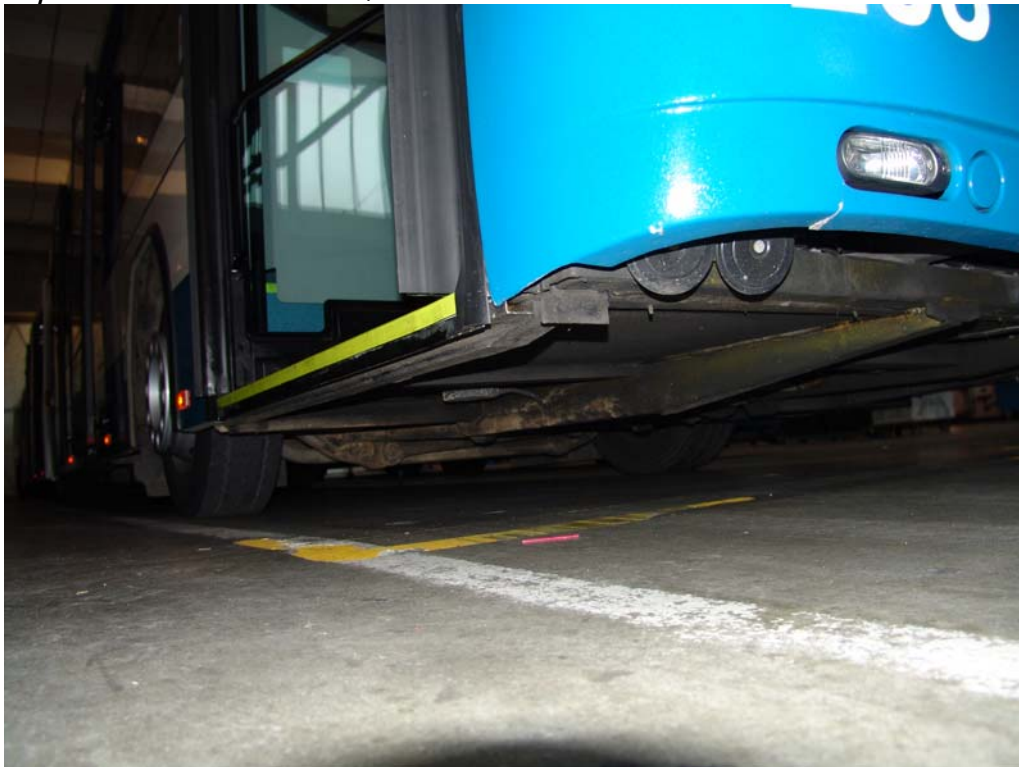
Depot Hess BGT-N2C Luzern, Bus-Nr. 203:

HESS bringt unter dem neueren 18m-Bus Hess BGT-N2C keinen speziellen Verschleisschutz an (dies im Gegensatz einer kräftigen Verschleissplatte unter früheren Bussen, vgl. nachfolgend).

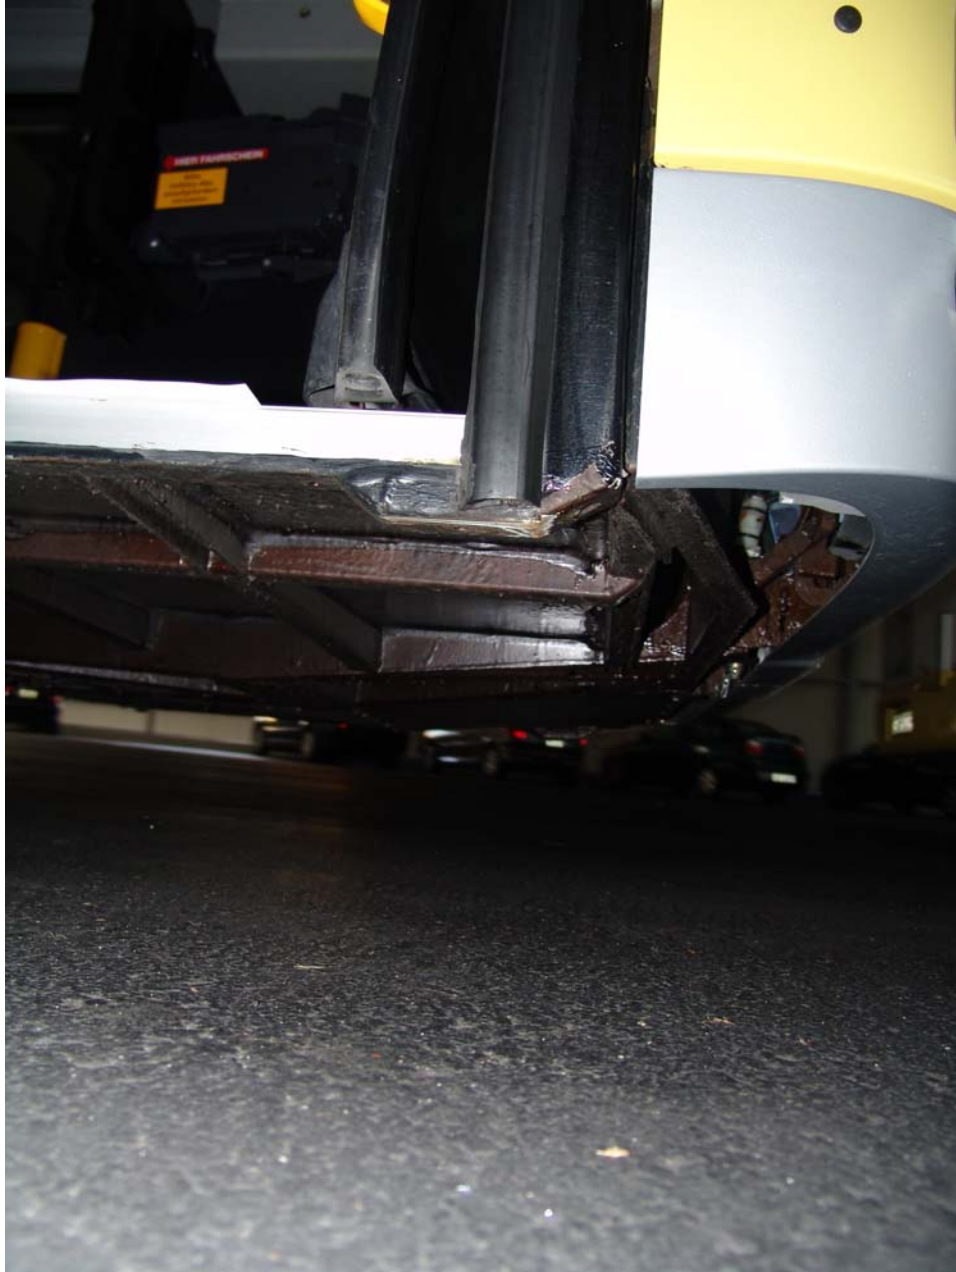
Depot MAN NL 313 Thun 10.11.05, Bus-Nr. 96:

Der Verschleisschutz ist nicht zwingend markttypisch, sondern eher kundenspezifisch: Der 12m MAN NL 313 und der 18m MAN NG 363 der Thuner Verkehrsbetriebe STI haben einen Trapezförmigen Verschleissklotz unter der Vorderkante der Karosserie angebracht. Am MAN NG 353 der Basler Verkehrsbetriebe befindet sich kein solcher Verschleissklotz.

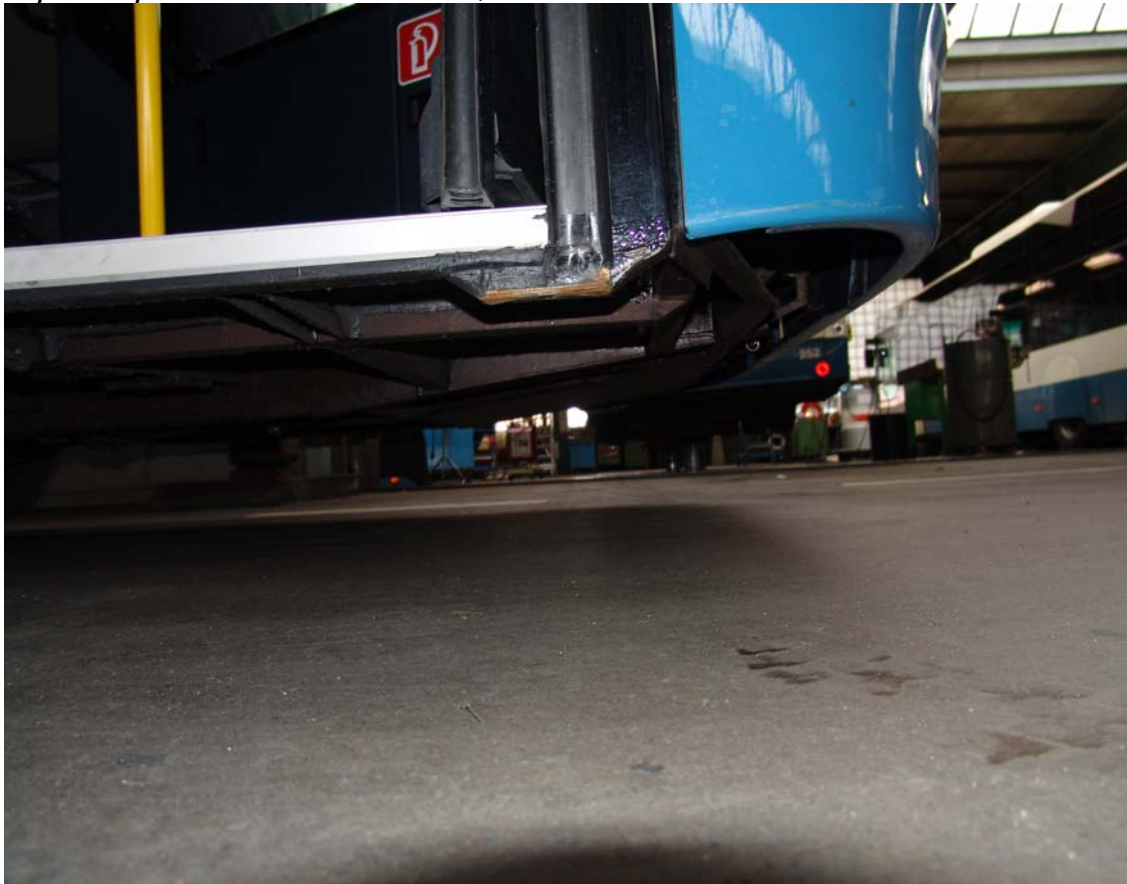
Depot Neoplan N 4516 Zürich 29.11.05, Bus-Nr. 273:

Auch der 12m Neoplan N 4516 und der 18m Neoplan N 4522 der Verkehrsbetriebe Zürich haben einen solchen Trapezklotz unter der Vorderkante der Karosserie:

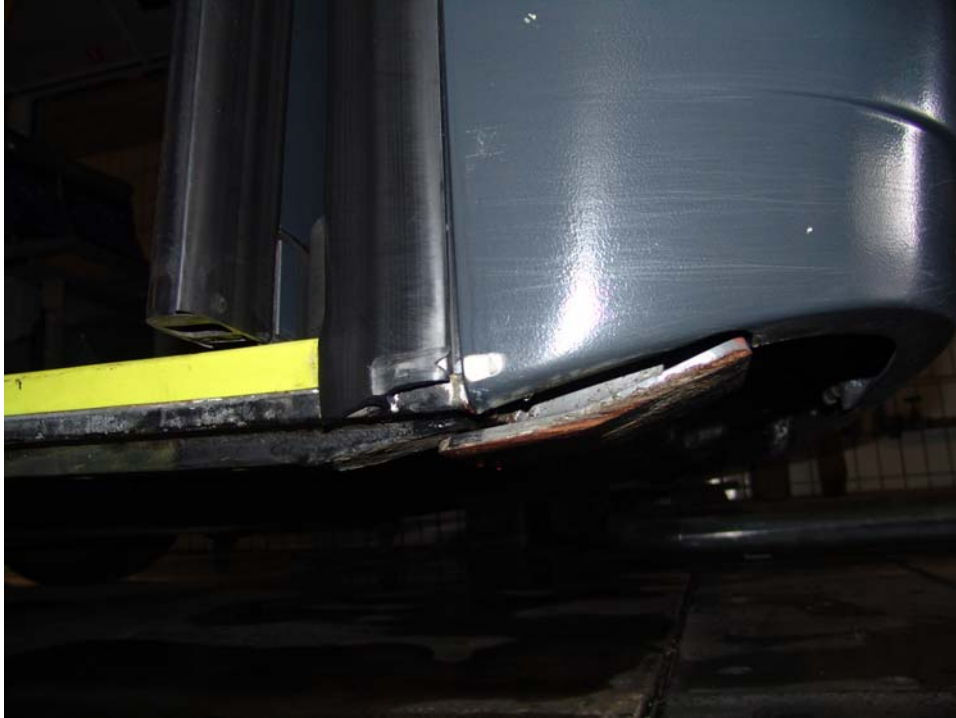
Depot Volvo HESS B7L VBG (VBRF Regensdorf) 2.12.05, Bus-Nr. 44:

HESS bringt unter der Vorderkante sowohl am 12m Volvo HESS B7L wie auch am 18m Volvo HESS B7LA eine kräftige Verschleissplatte an:

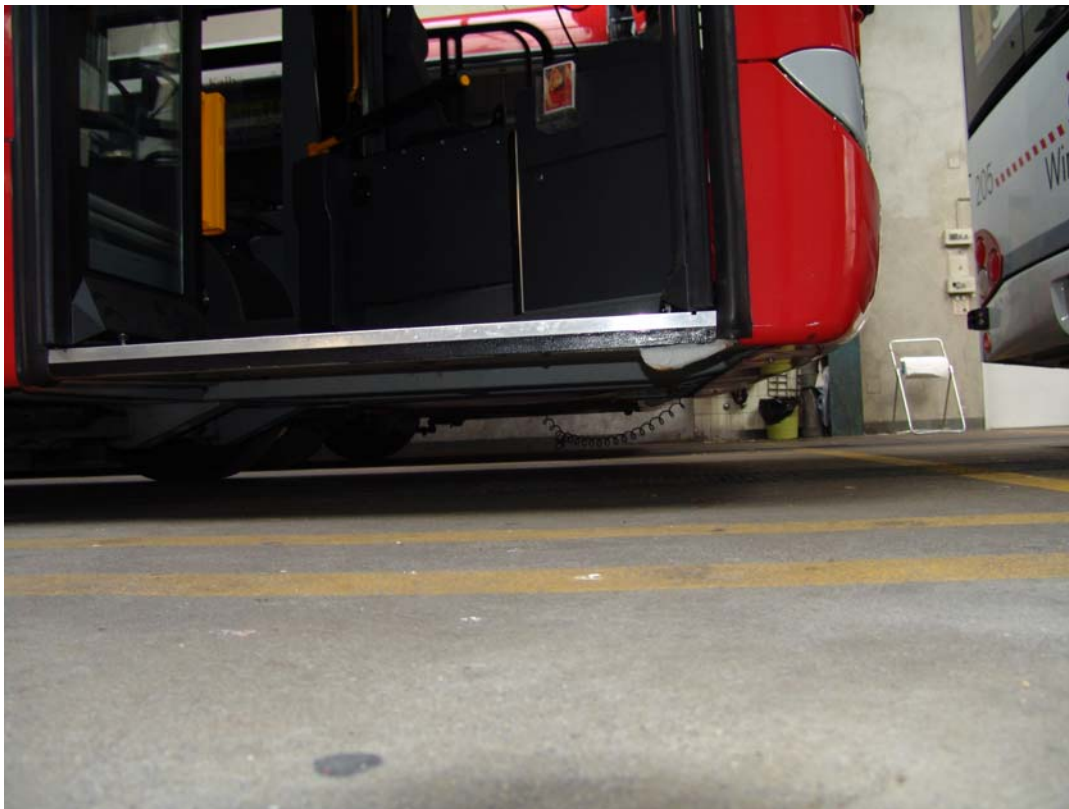
Depot Solaris Urbino 12m Winterthur 11.11.05, Bus-Nr. 204:

Die Solaris-Busse mit 12 und 18m Länge haben sowohl vorne wie hinten halbrunde Klötze als Verschleisschutz angebracht:

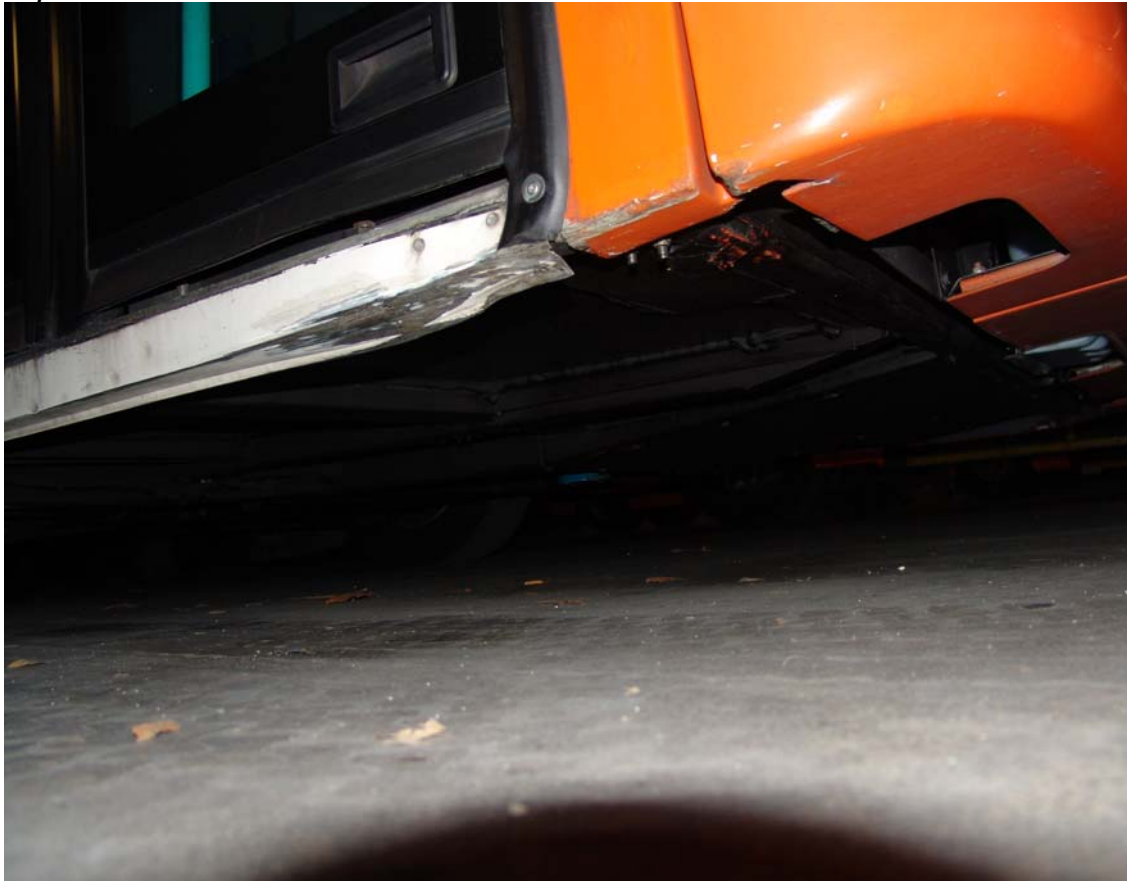
Depot Volvo 7000 Genf 24.11.05, Bus-Nr. 330:

VOLVO verbaut unter der Vorderkante des 18m-Busses keinen speziellen Verschleisschutz, jedoch ein Abdeckblech, welches gegenüber dem dahinterliegenden Profilträger 10mm weiter nach unten reicht:

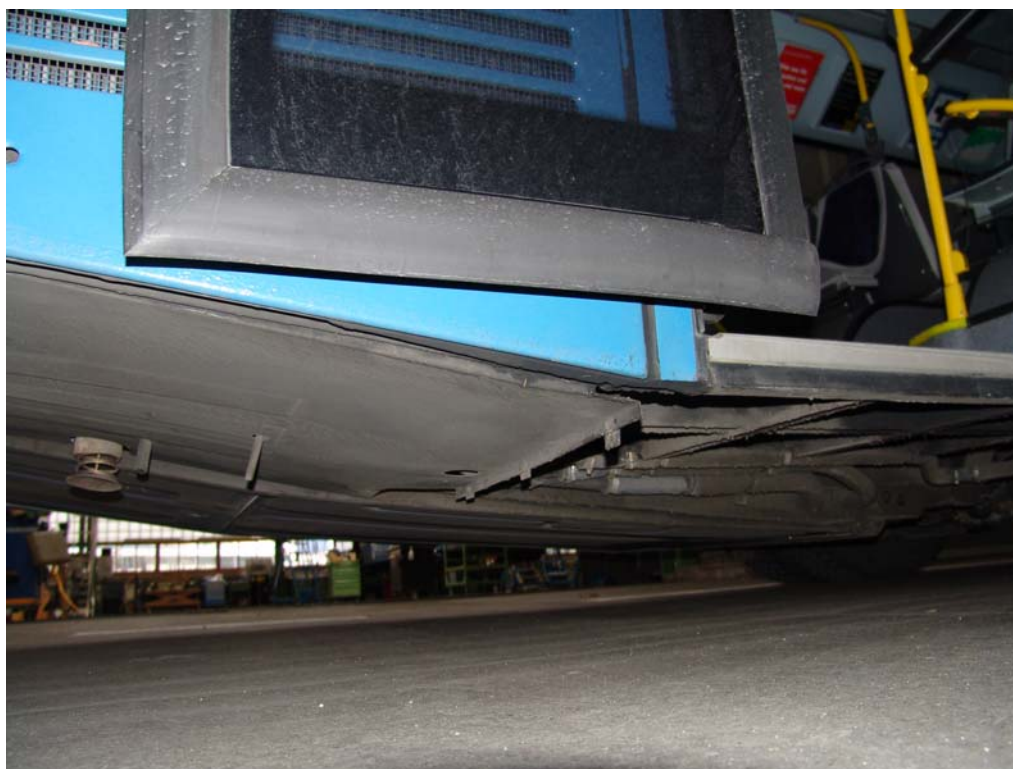
Depot Neoplan N 4516 Zürich 29.11.05, Bus-Nr. 273:

Das Heck scheint weniger gefährdet zu sein. Wie nachfolgende Bilder am 12m Neoplan und 12m Scania sowie 18m MAN NG 353 zeigen, sind unter der Karosserie sogar noch Abdeckbleche angebracht:

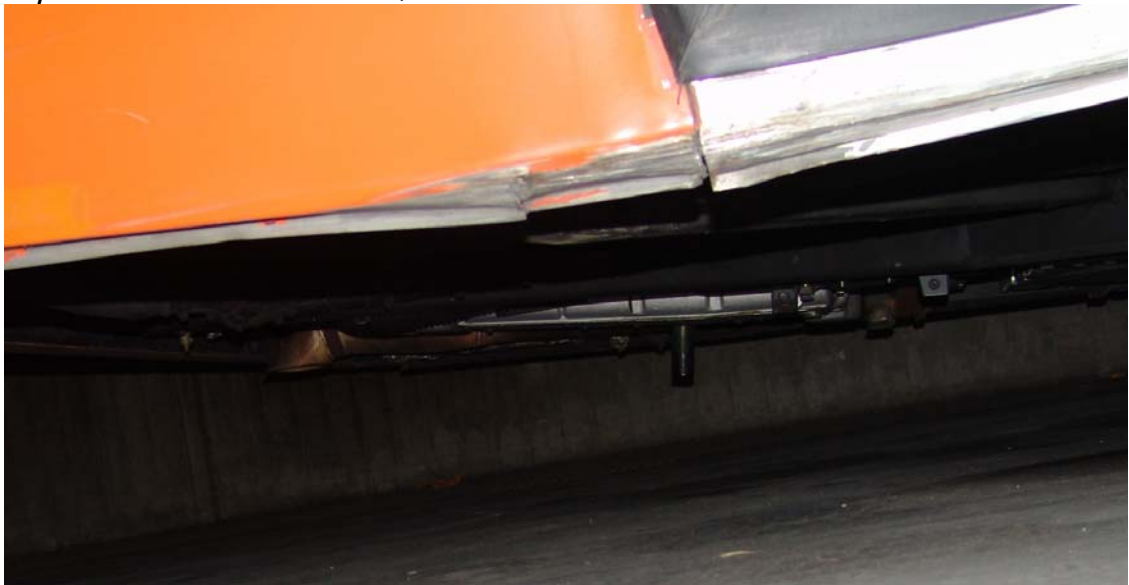
Depot Volvo 7000 Genf 24.11.05, Bus-Nr. 330:

Allerdings kann es auch am Heck zu leichten Beschädigungen kommen, wie hier am Beispiel 18m-VOLVO gezeigt:

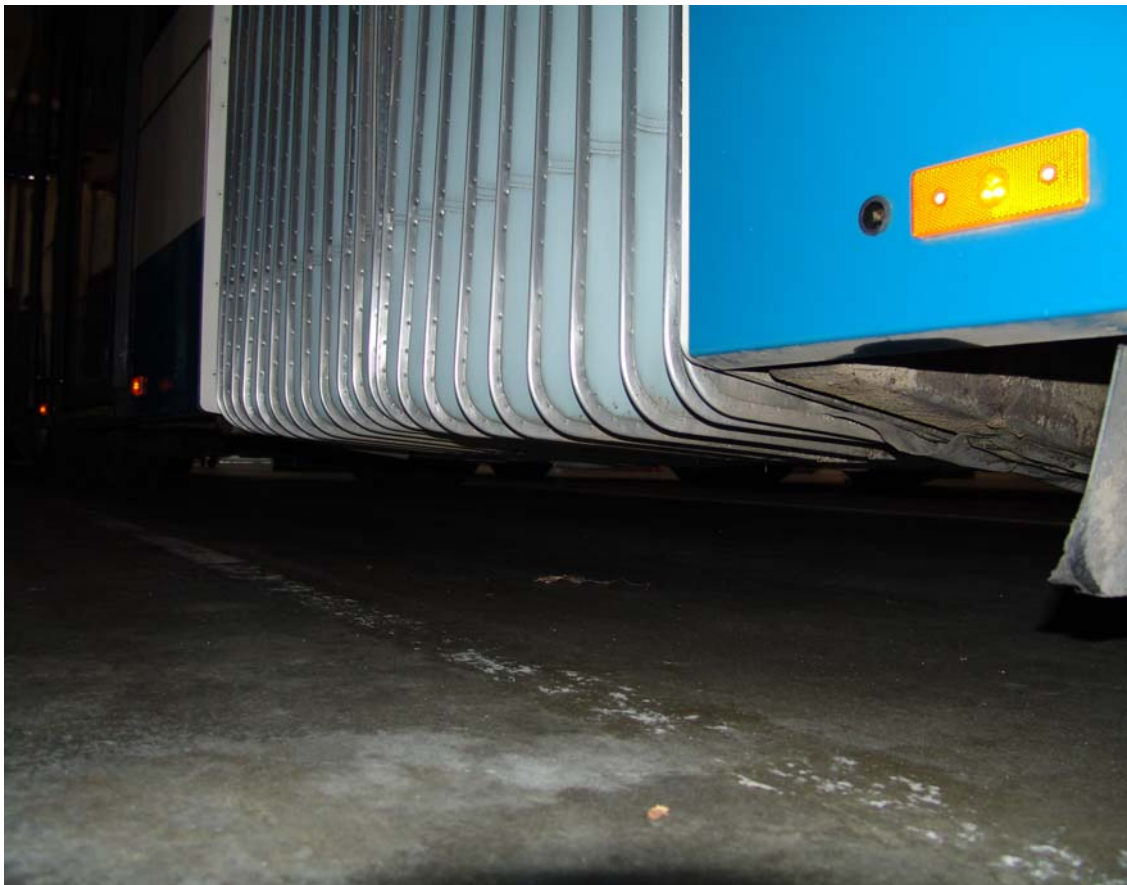
Depot Hess BGT-N2C Luzern 25.11.05, Bus-Nr. 203:

Alle Gelenkbusse haben an der Unterkante des Abdeckbalges ungefähr die gleiche Geometrie:

Gemäss Aussagen eines Busführers sind die Abdeckbälge (bei den heutigen Bordsteinhöhen) nicht gefährdet, am Bordstein zu schleifen.

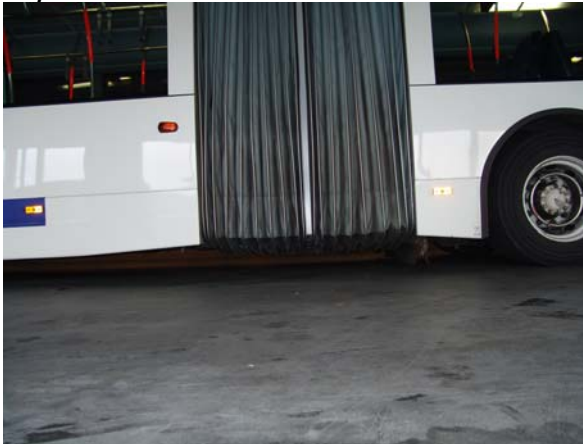
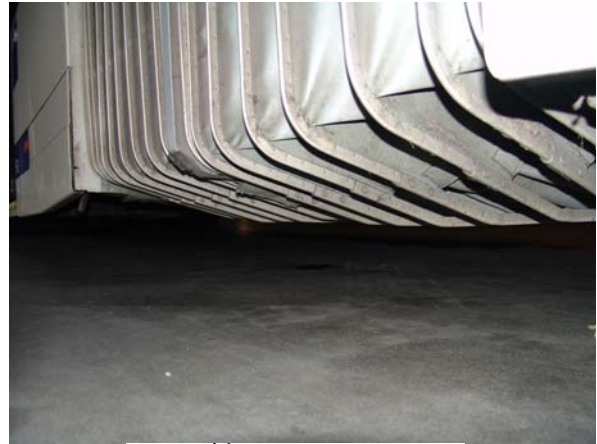
Depot Van Hool AG 300 Lausanne 15.11.05, Bus-Nr. 563:

Einstiegshöhe vor Achse (Rad rechts) 340 mm,
ohne Kneeling (mit zuwenig Druck in der
Anzeige am Armaturenbrett)

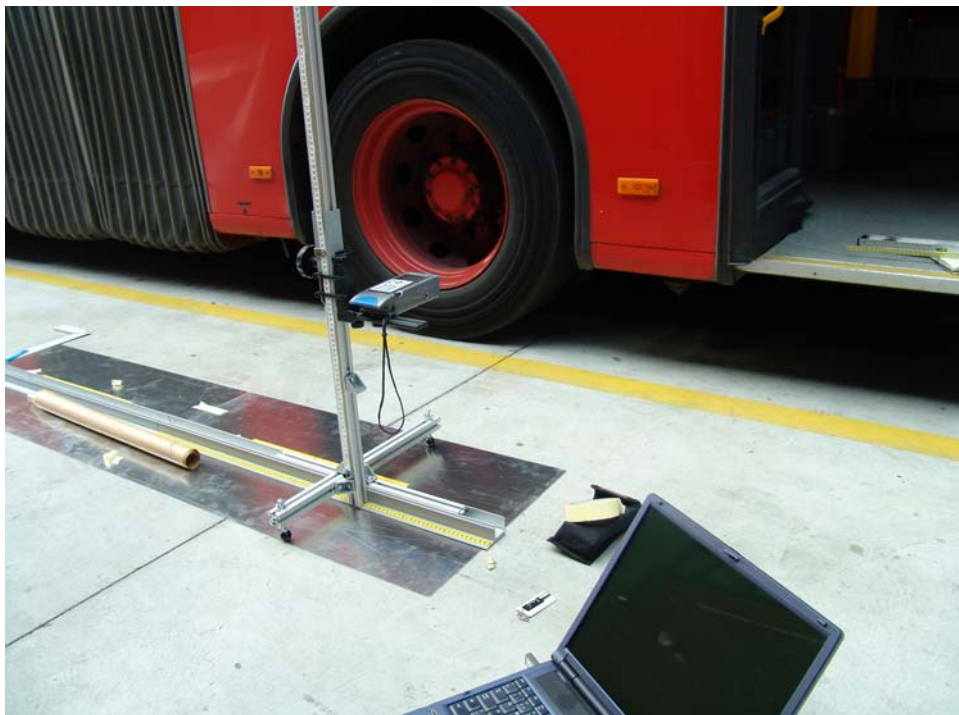
Die Messungen erfolgten als horizontaler Abstand mit der nochmals dargestellten Messeinrichtung:

Der Abstand als horizontale Distanz kann dann mit dem Offset gegenüber der seitlichen, vertikalen Karosseriewand abgezogen werden (Kontur Unterkante + mm nach innen, Offset abgezogen, damit Karosserie als Referenz zu Null gesetzt ist). Es ergibt sich die horizontale Karosserieeinrückung. Eine Messung mit einem grossen Wert (unten Wert 5429 mm) sagt aus, dass das Laser-Messgerät unter der Karosserie hindurch an irgendeine Wand des Depots gemessen hat.

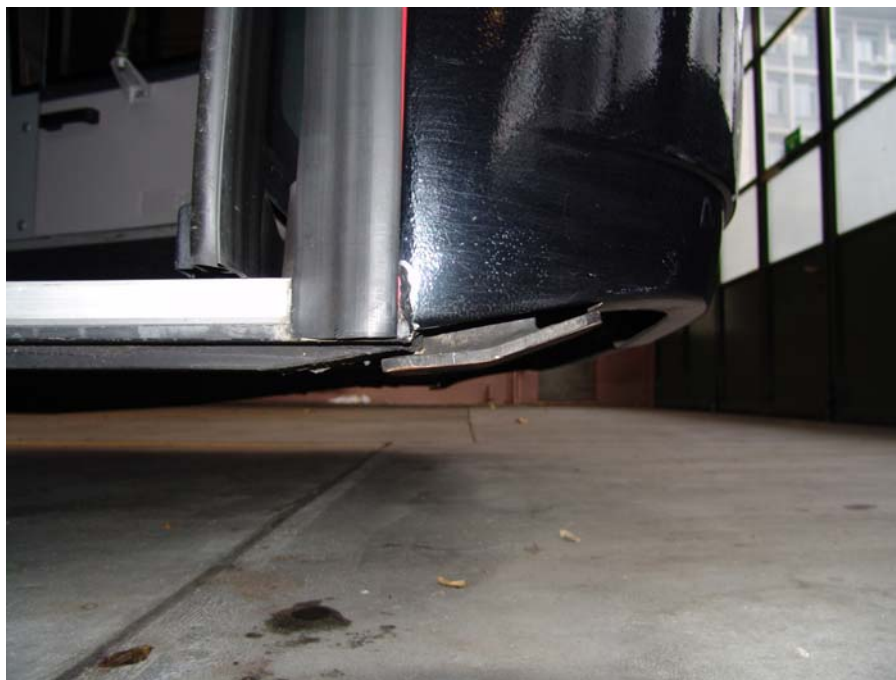
Wieso in diesem Beispiel zwei Male unter der Karosserie hindurch gemessen wurde, verdeutlicht die Sonderform dieses Busses: Zwischen dem Aufbau und der Verschleissplatte ist ein Luftspalt.

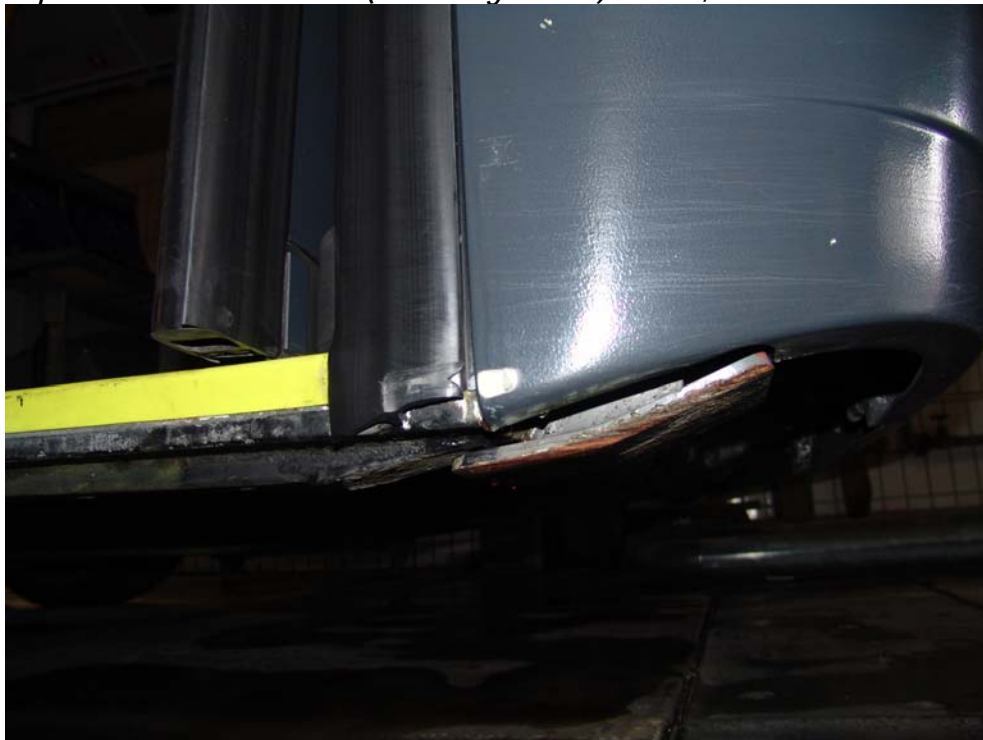
Depot Volvo HESS B7L VBG (VBRF Regensburg) 2.12.05, Bus-Nr. 44:

Bei diesem Bus wurde die Differenz zwischen Einstiegshöhe und Unterkante der Karosserie gemessen:
